**INFORME DE VISITA DE INSPECCIÓN
LICENCIA DE INTERVENCIÓN Y OCUPACIÓN DEL
ESPACIO PÚBLICO**

FECHA VISITA:	19/10/2023
DIRECCIÓN:	Carrera 17ª entre calles 12ª y 13, calle 13 entre carrera 18 y boulevard Bolívar, barrio Modelo
PROPIETARIO:	Fabio Armando García Quiroga
OBJETO VISITA:	Verificar si la recuperación del espacio público ha sido realizada de acuerdo con la licencia expedida en la Secretaria de Planeación

EMERGENCIA	RESOLUCIÓN No.	SIN RESOLUCIÓN
	337 del 15 de septiembre de 2022

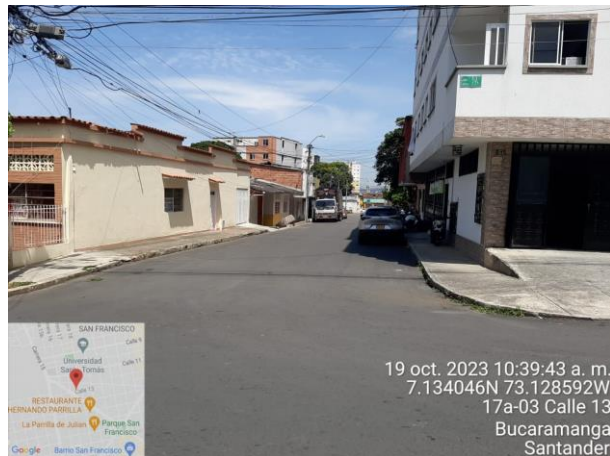
Imagen 1: carrera 17ª con calle 13 – recuperación calzada

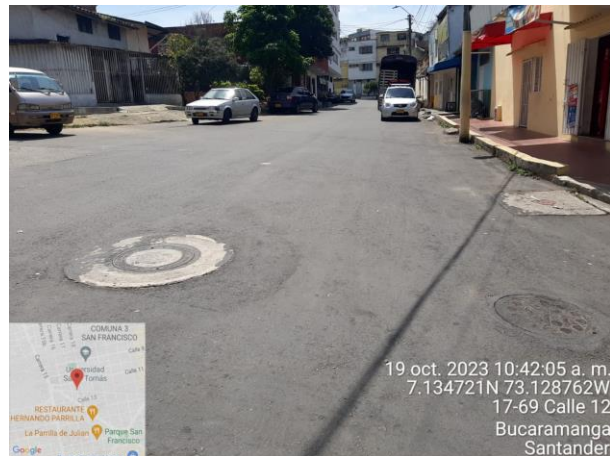
Imagen 2: carrera 17ª con calle 12 – recuperación calzada

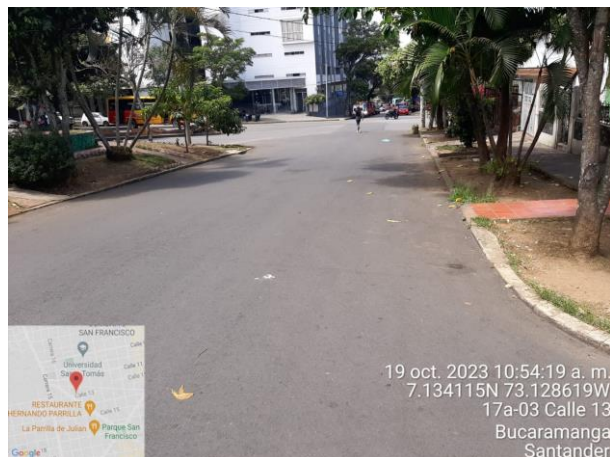
Imagen 3: calle 13 con carrera 18 – recuperación calzada

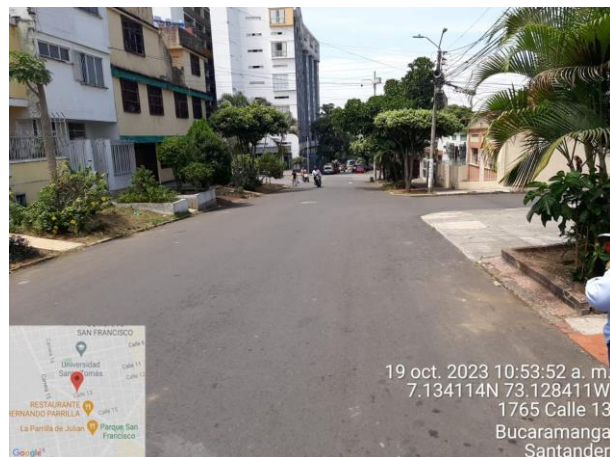
Imagen 4: calle 13 entre cra 18 y blvd Bolívar

Imagen 4: calle 13 entre carrera 18 y blvd Bolívar – recuperación calzada
