INFORME DE GESTIÓN TERCER TRIMESTRE VIGENCIA 2023

1. Reseña de la Empresa de Aseo de Bucaramanga EMAB S.A. E.S.P.

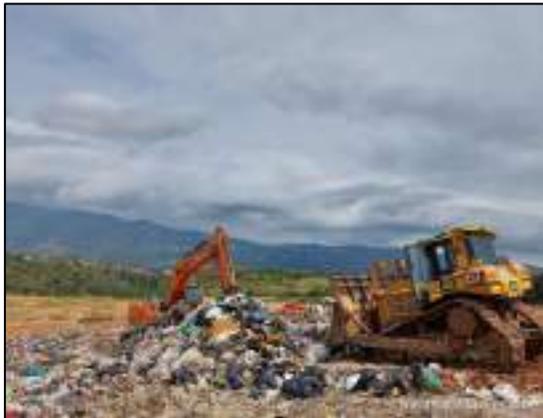
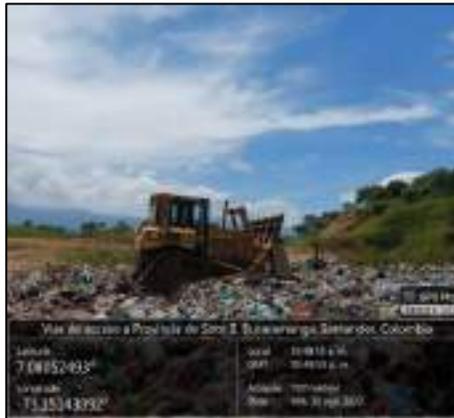
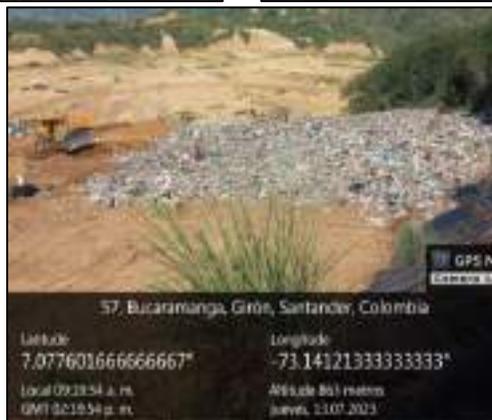
Ilustración 2 Disgregación y compactación de residuos sólidos en la celda actual

Para el tercer trimestre de 2023, se desarrolló varias actividades en la celda actual de disposición, la cual cuenta permanentemente con las labores de operarios y maquinaria pesada, que realizan actividades de descargue, compactación, disgregación y cobertura de los residuos sólidos, garantizando la exposición mínima de los mismos, disminuyendo la generación de olores ofensivos, la presencia de gallinazos y dando cumplimiento a la densidad mínima establecida en la Resolución 938 de diciembre de 2019 del Ministerio de Vivienda y Desarrollo Sostenible.

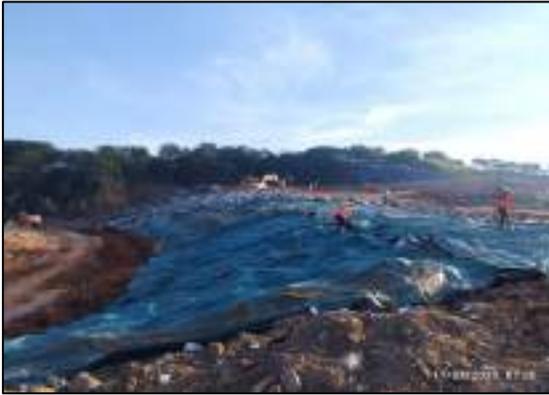
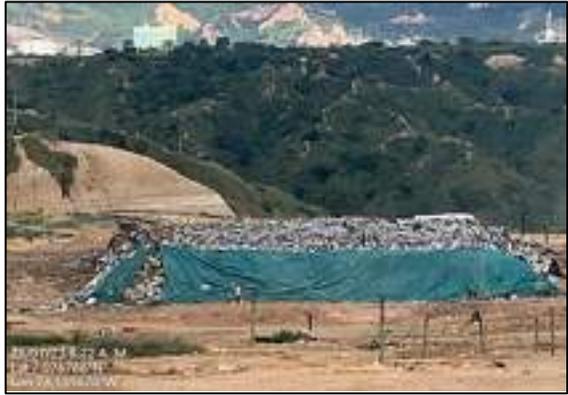
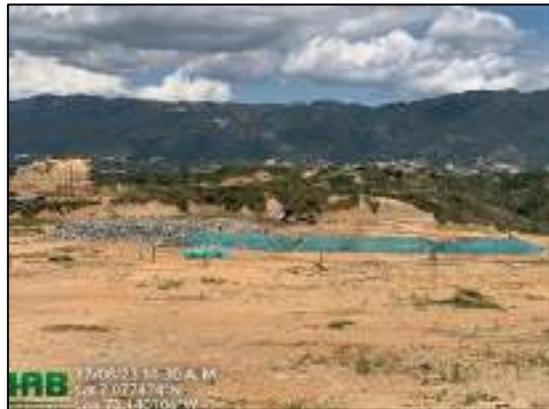
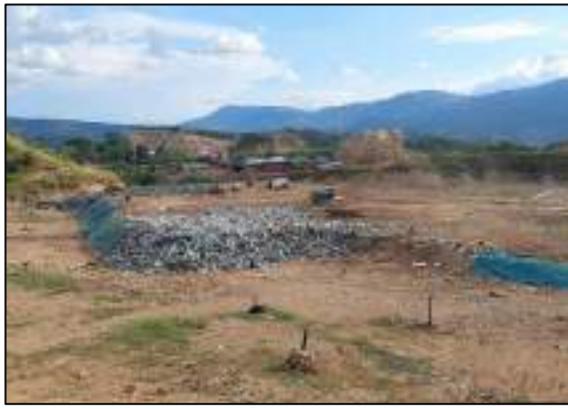
Ilustración 3 Cobertura de residuos sólidos con lona sintética

A la hora de utilizar las lonas sintéticas se busca generar una cobertura parcial, es decir, las lonas son retiradas antes de proceder a la operación de una zona de disposición superior. La finalidad de cubrir los residuos temporalmente es reducir los olores ofensivos, control de vectores, control de gallinazos y finalmente brindar una imagen óptima a la celda de disposición, evitando la dispersión por efecto del viento de elementos livianos y ser una barrera corta fuegos en caso de generarse algún tipo de conflagración.

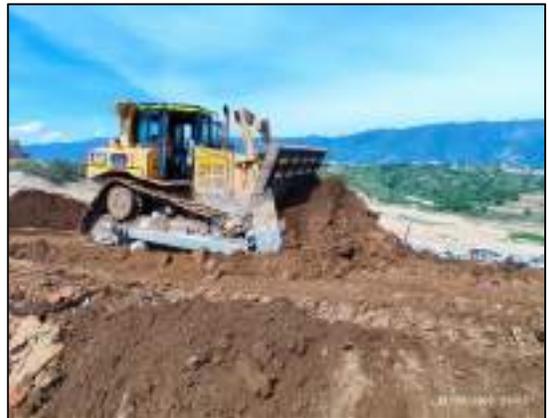
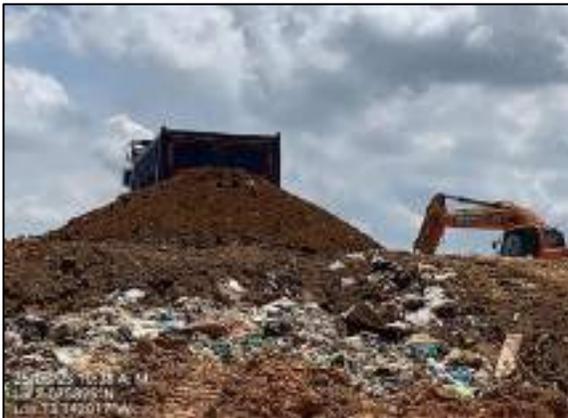
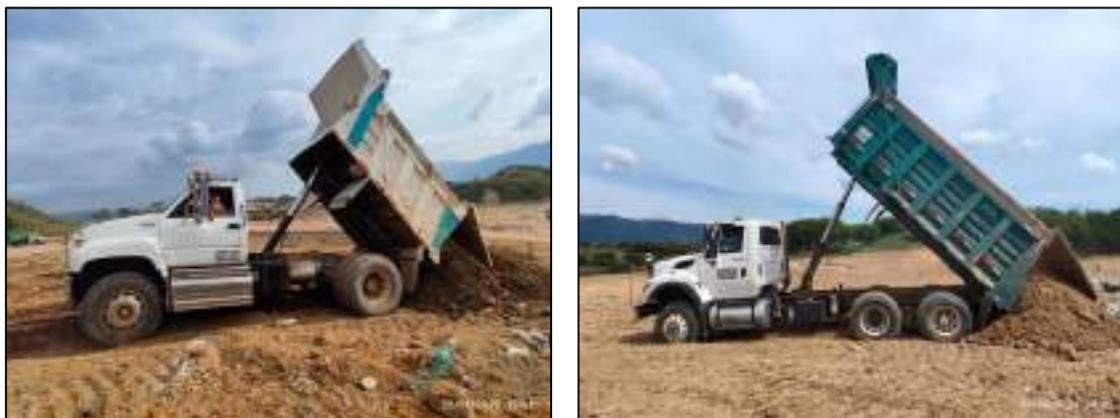
Ilustración 4 Cobertura de residuos sólidos con material terroso o granular

Para este tercer trimestre de 2023, la cobertura de los residuos sólidos dispuestos en la celda de Respaldo Etapa F, se realizó con material arcilloso cada 5 metros, en los sectores que están descubiertos los residuos sólidos, estas zonas hacen parte de las zonas de operación en la cual se disgregan y se compactan los residuos con el objetivo de alcanzar las densidades exigidas por la normatividad vigente que garantizan la capacidad proyectada y la estabilidad de la masa de residuos confinada. Ahora bien, en el momento que se conforma el bloque de residuos, se inició con la actividad de cobertura diaria, dicha cobertura se llevó a cabo mediante dos métodos: cobertura con material sintético (cobertura temporal), y cobertura con material arcilloso o granular (cobertura permanente o final), esta última conformada con capas que oscilan entre los 0,3 m a los 0,5 m de espesor.

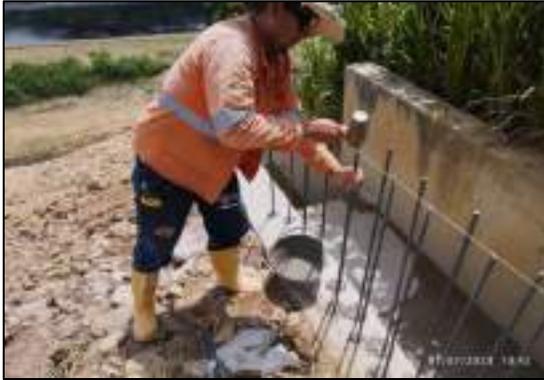
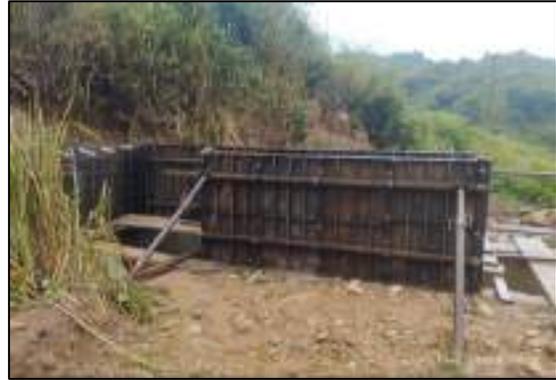
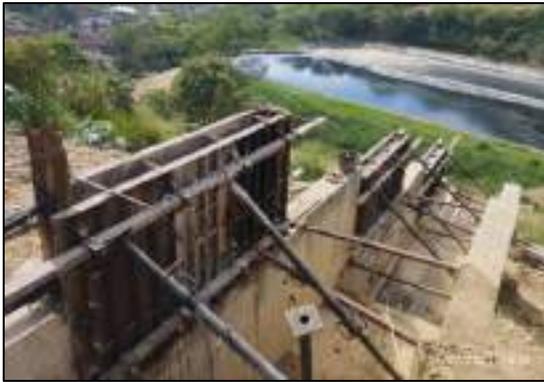
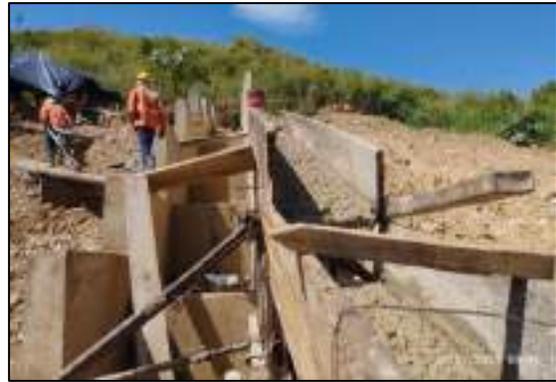
Ilustración 6 Reconstrucción torrentera contigua a las lagunas de homogenización (Pondajes).

Durante el mes de julio 2023 no se realizó la construcción de sistemas de evacuación de escorrentía superficial, debido a que, es necesario finalizar con la disposición de la etapa F, ya que los canales deben ser construidos sobre la superficie de la etapa E y la etapa F de acuerdo al estudio ACTUALIZACIÓN DE LA CAPACIDAD REMANENTE DEL SITIO DE DISPOSICIÓN FINAL EL CARRASCO elaborado por la empresa GEOTECNOLOGÍA S.A.S. Por otro lado, en los recorridos de inspección ocular se observó que en la torrentera localizada en la parte baja del sitio de disposición final EL CARRASCO contigua a las lagunas de homogenización (Pondajes), en uno de los costados del terreno natural que rodea a la estructura de disposición luego de algún evento de lluvia torrencial se generaba la formación de socavaciones. Razón por la cual fue necesario realizar la construcción de unos muros en concreto reforzado y aumentar la altura de los costados de la torrentera.

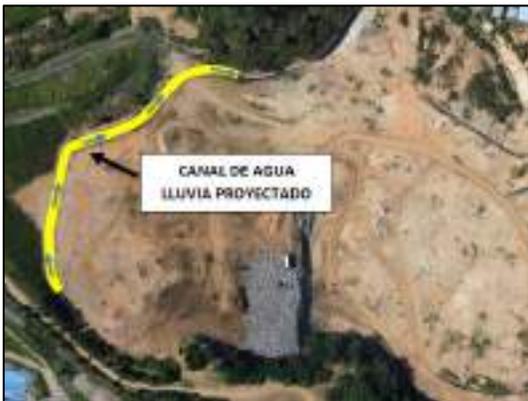
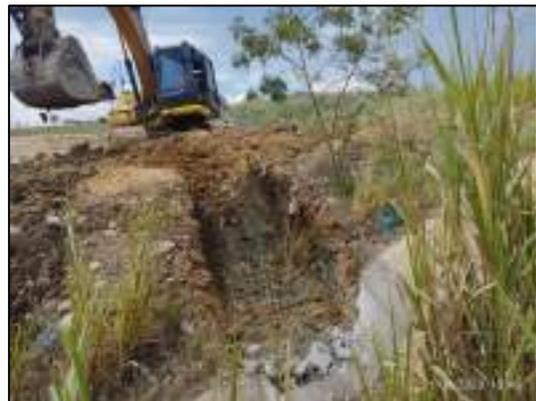
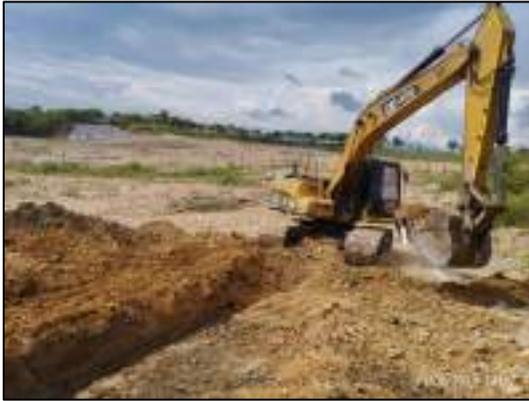
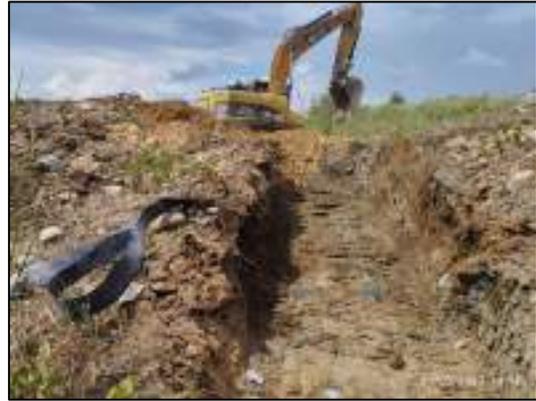
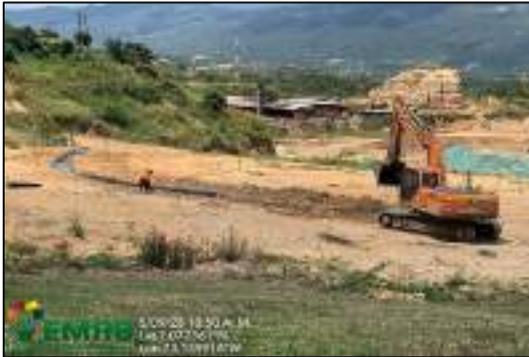
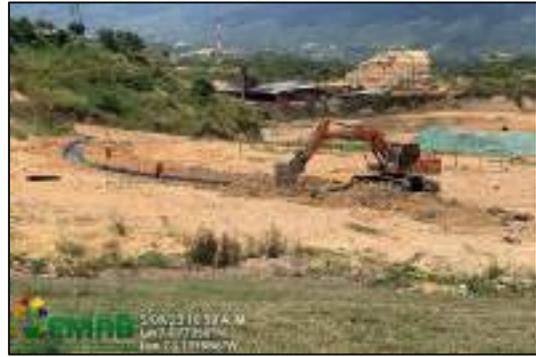
Ilustración 7 Construcción de canales de aguas lluvias

En agosto 2023, se inició con la excavación de una zanja de drenaje para la construcción de un canal superficial en geomembrana HDPE cal 40 mils en la parte alta de la etapa F de la celda de respaldo 1. El canal tendrá una longitud total de 180 m y su función será interceptar y desviar la escorrentía superficial del área clausurada conocida como celda 4.

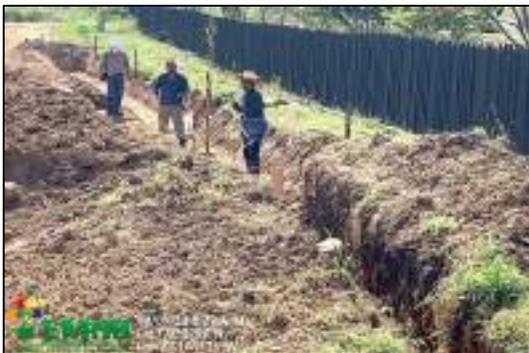
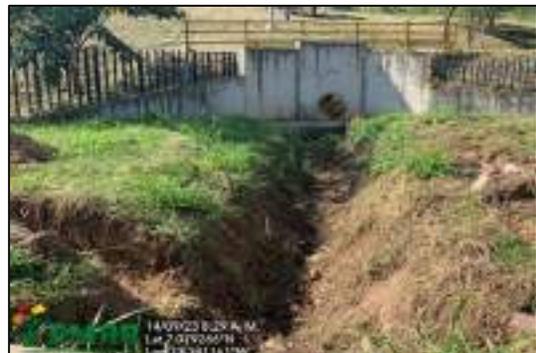
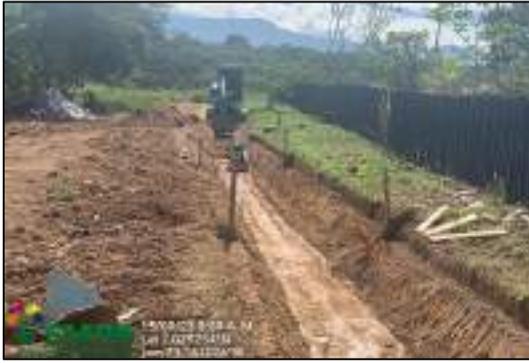
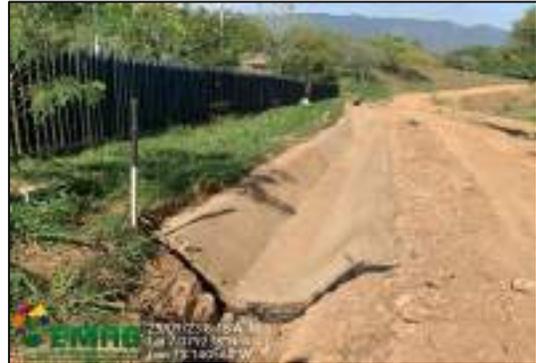
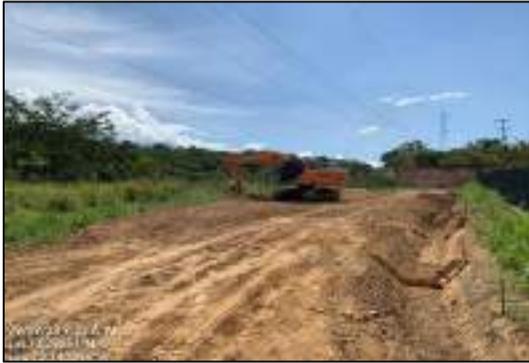
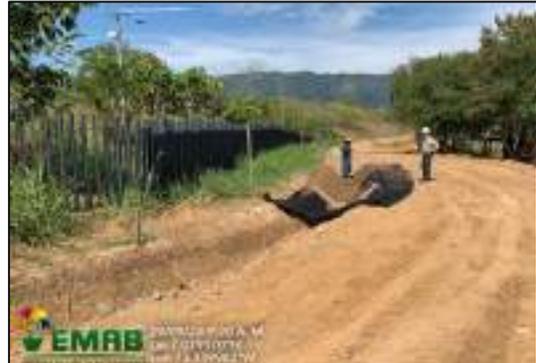
Ilustración 8 Construcción de canales de aguas lluvias

A si mismo se inició el día 26 de agosto de 2023 el contrato N° 230086 que tiene por objeto OBRAS DE CONTROL DE AGUAS LLUVIAS CON EL FIN DE MEJORAR LA ESTABILIDAD Y REDUCIR LA ACUMULACION DE LIXIVIADOS EN EL SITIO DE DISPOSICION FINAL “EL CARRASCO”

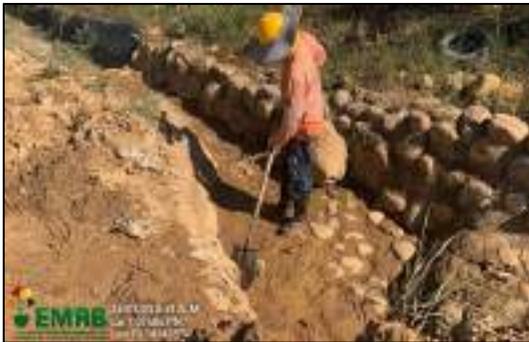
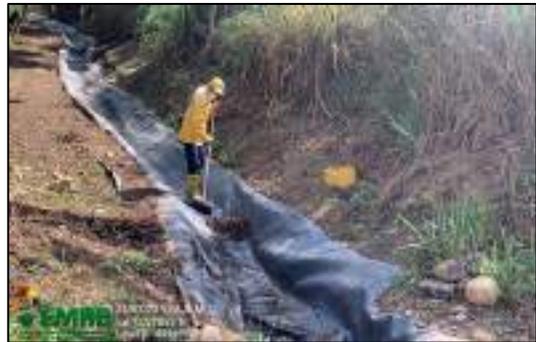
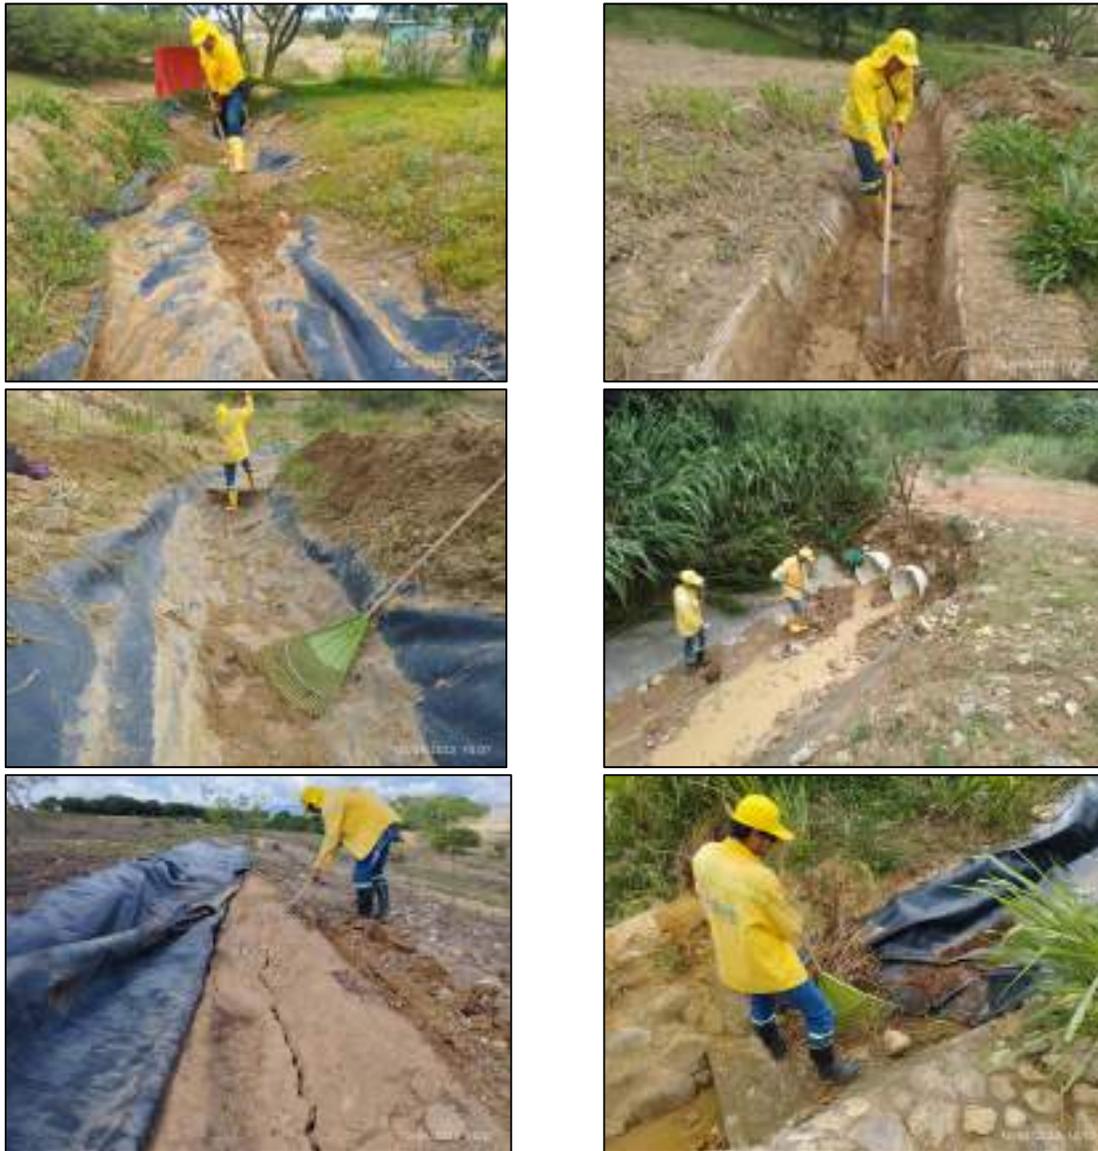
Ilustración 9 Limpieza de los canales de aguas lluvias.

Finalmente, para el tercer trimestre de 2023, la EMAB S.A E.S.P., continuó realizando la limpieza de los canales de aguas lluvias, con el objeto de permitir dirigir el flujo normal del agua lluvia hacia la red principal del Carrasco.

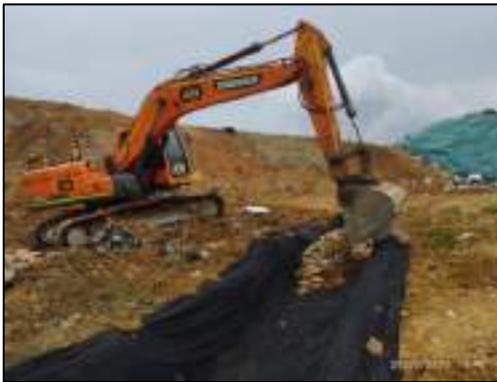
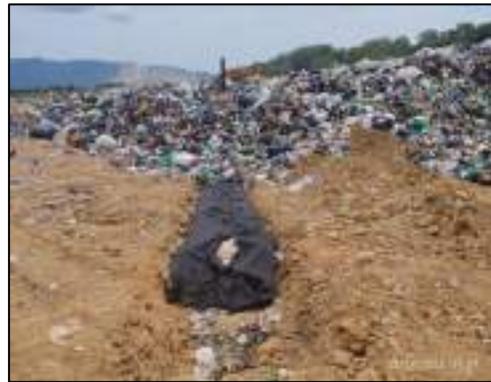
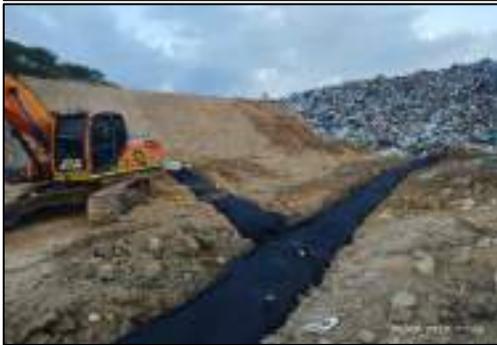
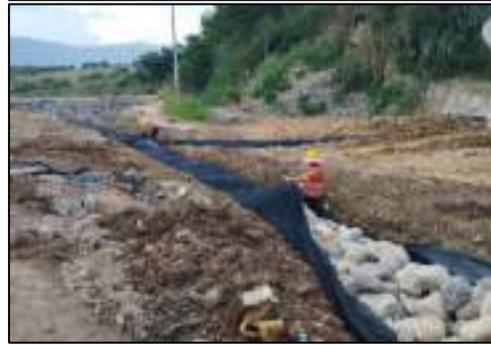
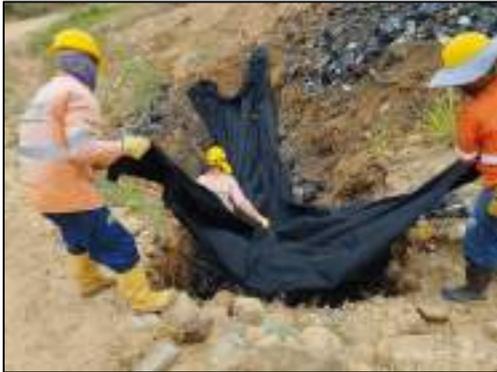
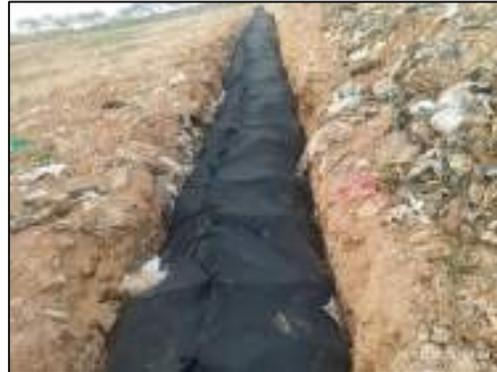
Ilustración 11 Construcción de canales de aguas lluvias

Para la EMAB S.A E.S.P., es prioridad realizar la construcción y mantenimientos continuos en los canales para la conducción de las aguas de escorrentía, previniendo de esta manera la infiltración de las mismas en las diferentes celdas de disposición y evitando que las celdas produzcan más lixiviados.

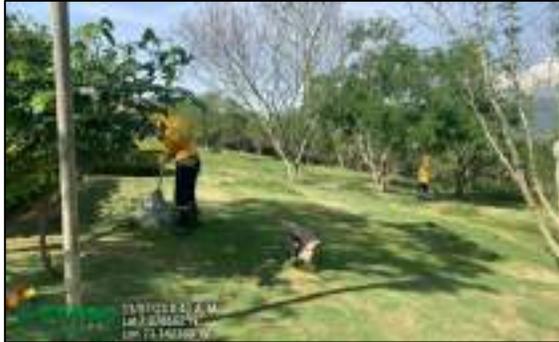
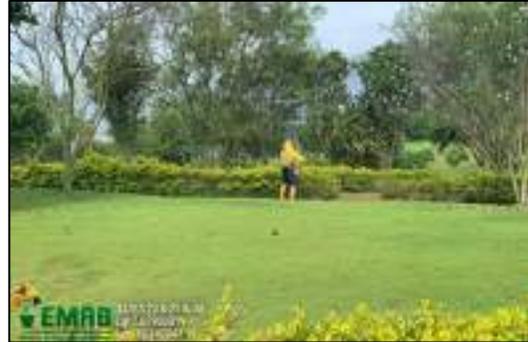
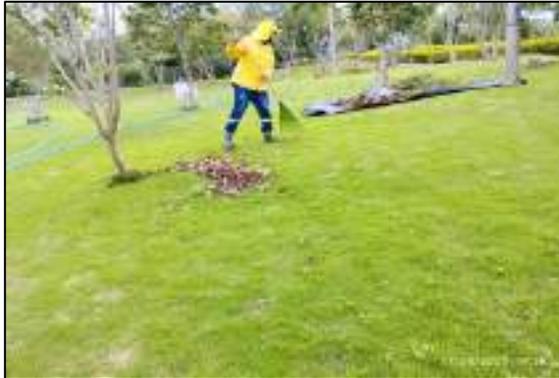
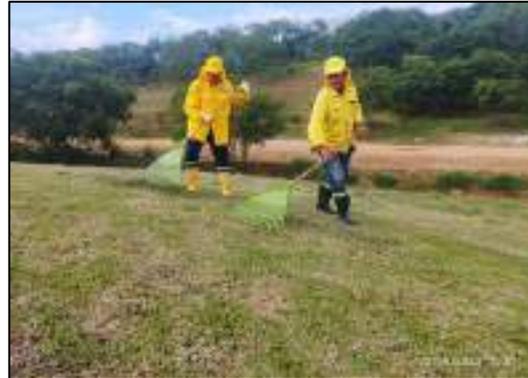
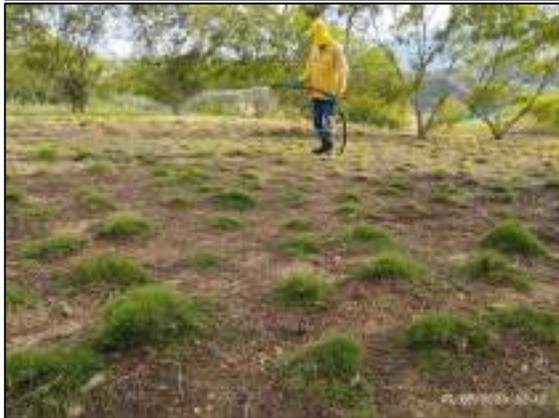
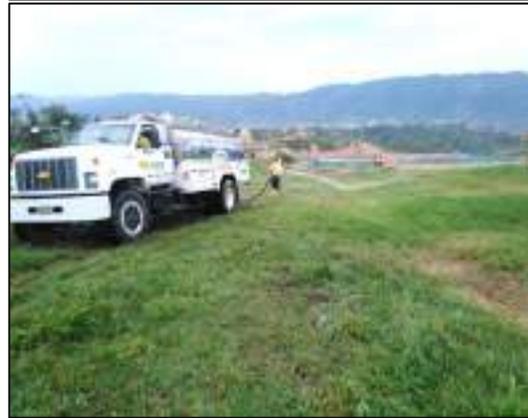
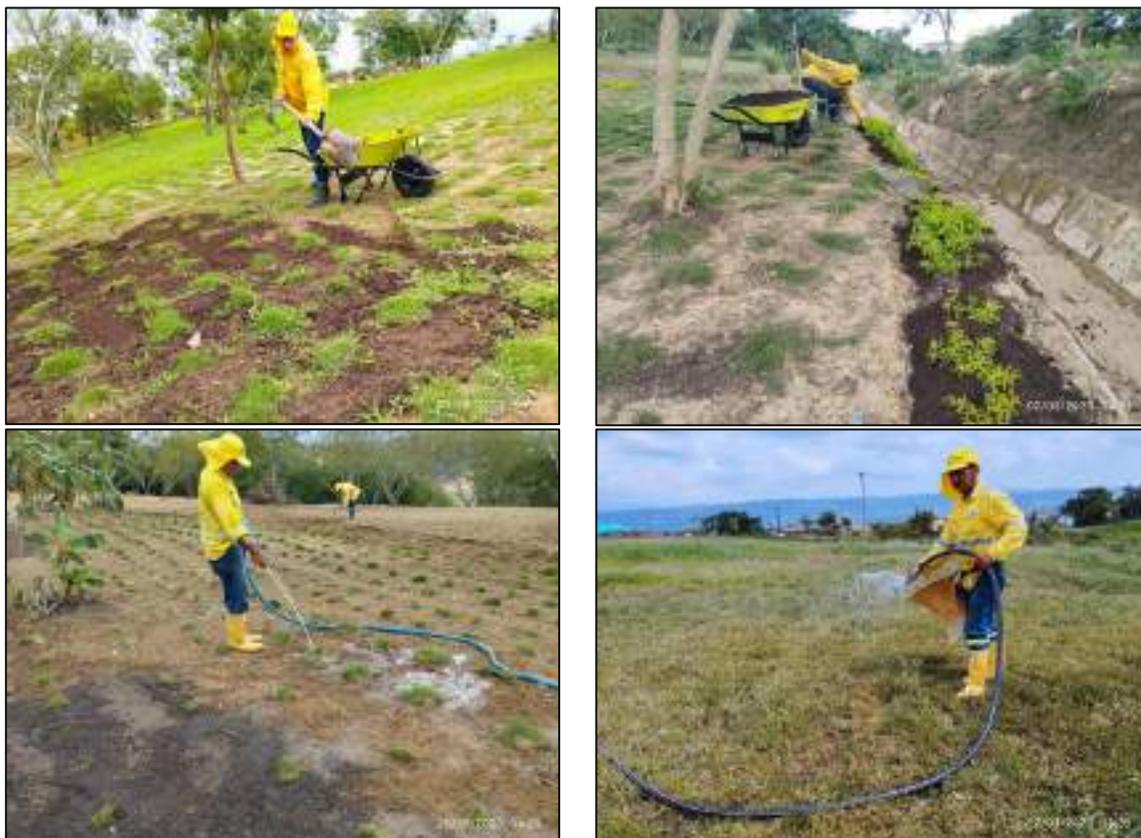
Ilustración 12 Mantenimiento de zonas clausuradas en el sitio de disposición final

Por lo anterior para este periodo se efectuó la instalación y estabilización de 2700 m² de geocelda en el talud de la celda 4. Asimismo, se realizó la instalación de la capa de infiltración y orgánica sobre los 2700 m² de geocelda de la celda 4 donde se inició el proceso de siembra de la cobertura vegetal (pasto *Paspalum sp.*). Es de indicar que una vez instalada la cobertura vegetal se requiere de mantenimiento frecuente a través de las actividades de riego, poda, fertilización y deshierbe, para garantizar el establecimiento de la vegetación a largo plazo.

Finalmente, se realizan labores de mantenimiento de estructuras del relleno sanitario como chimeneas, canales de manejo de aguas lluvias, vías y sistema de manejo de lixiviados. Lo anterior para dar cumplimiento a los requerimientos del Plan de Desmantelamiento y Abandono establecidos en la Resolución 153 del 11 de febrero de 2019 de la ANLA, así como en el cumplimiento de las metas del Plan de Acción de la EMAB SA ESP. Es importante resaltar que a la fecha se cuenta con celdas en proceso de cierre, debido a que estas aun presentan asentamientos por la descomposición de los residuos.

Para el mes de septiembre del 2023 se inició con el proceso de instalación de la cobertura para el control de erosión, así mismo se cuenta con el contrato de impermeabilización de 25.000 m2 los cuales se van a intervenir.

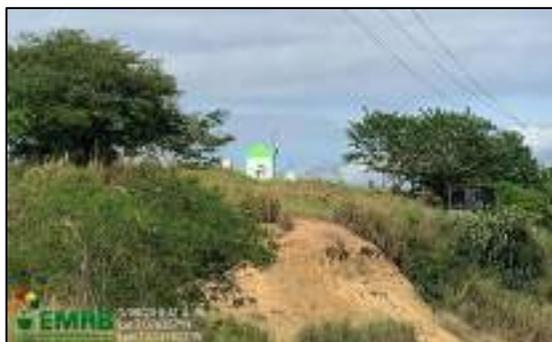
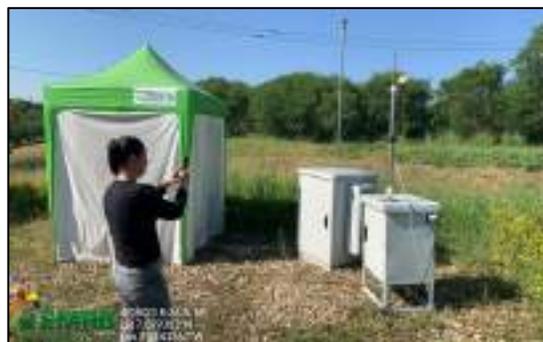
Ilustración 15 Registro fotográfico estaciones de monitoreo de calidad del aire, agosto de 2023

Para el mes de agosto de 2023 se realizó el monitoreo de calidad del aire y olores ofensivos el cual dio inicio el día 2 de agosto a las 0:00 horas con una duración de 18 días, en donde se realizó la medición de los parámetros PM_{10} , $PM_{2.5}$, NO_2 , NH_3 y H_2S , este monitoreo fue realizado por la empresa COROLA AMBIENTAL S.A.S. acreditada bajo la resolución IDEAM 0458 del 9 de junio de 2020, actualmente se encuentra en procesamiento y análisis de la información obtenida. A continuación, se presenta un registro fotográfico de las estaciones de monitoreo ubicadas en el Predio El Fical con coordenada $7^{\circ}4'32.20''$ N, $73^{\circ}8'26''$ W y 870 m.s.n.m., y En la zona de los contenedores del Consorcio Disposición Final con coordenadas $7^{\circ}4'45.66''$ N, $73^{\circ}8'36.16''$ W y 850 m.s.n.m.

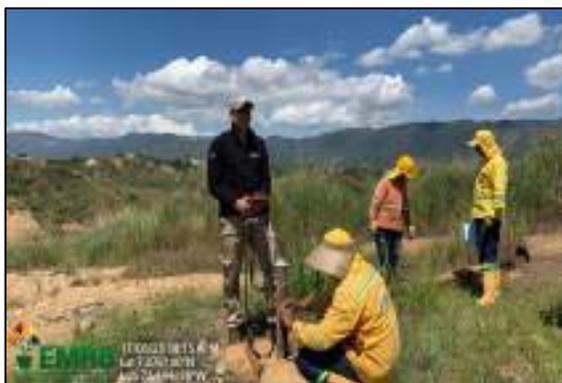
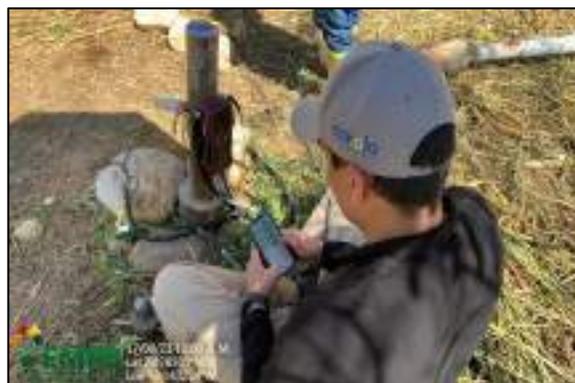
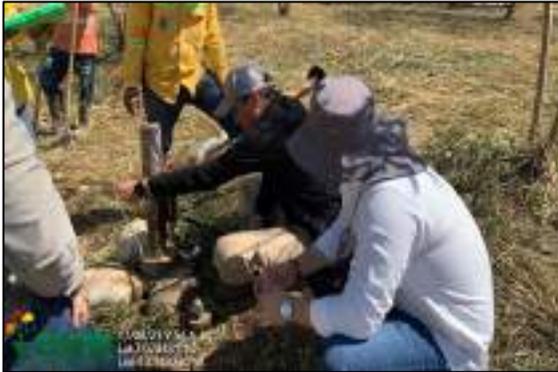
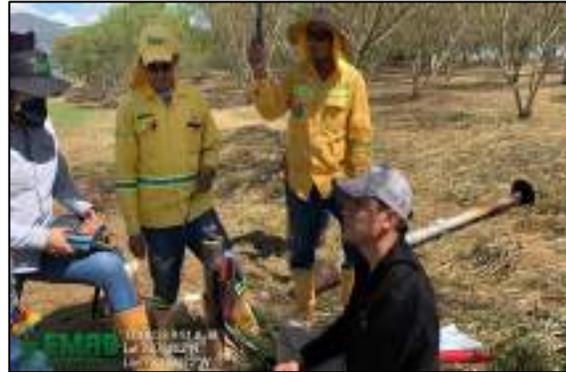
Ilustración 16 Registro fotográfico monitoreo de composición de biogás, agosto de 2023.

El día 17 de agosto de 2023 se llevó a cabo el monitoreo de composición de biogás y límite de explosividad, esta actividad fue realizado por el laboratorio COROLA AMBIENTAL S.A.S., se presenta un registro fotográfico de la ejecución de esta actividad. A la fecha no se ha emitido el informe de resultados.

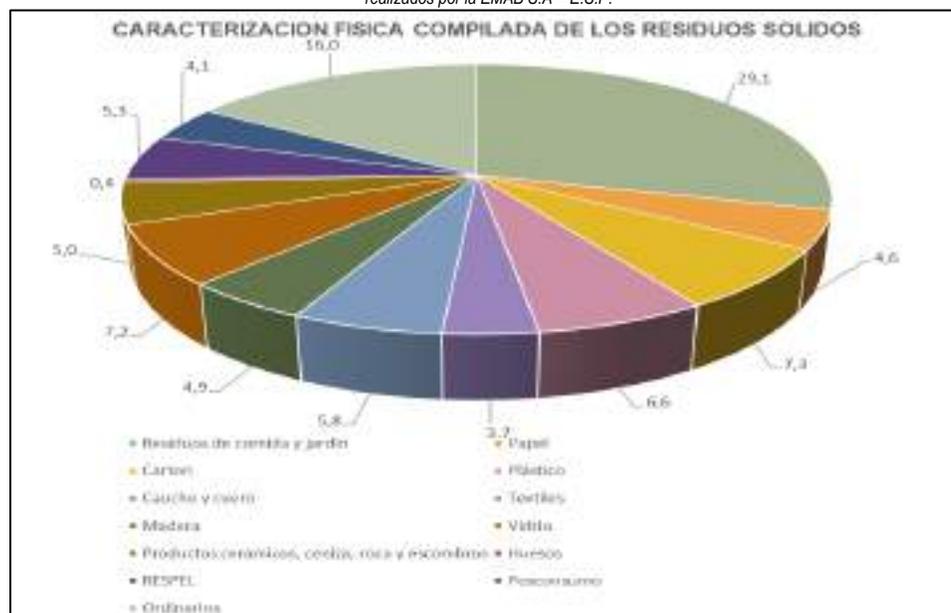
Gráfico 15 Caracterización Física Compilada de los Residuos Sólidos

Fuente: caracterización de residuos sólidos que integran al sitio de disposición final denominado el carrasco, provenientes de las rutas de los sectores de recolección realizados por la EMAB S.A – E.S.P.

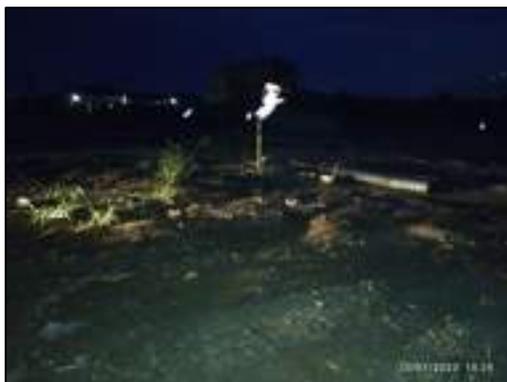
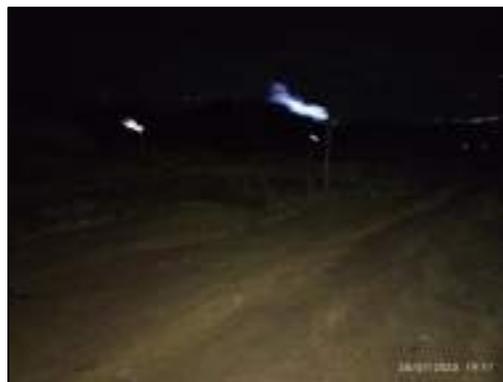
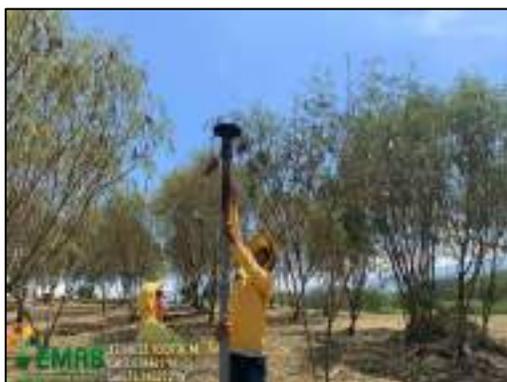
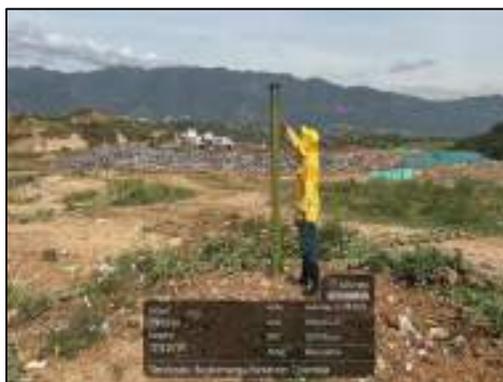
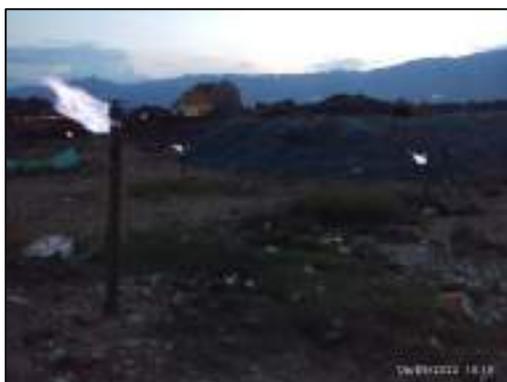
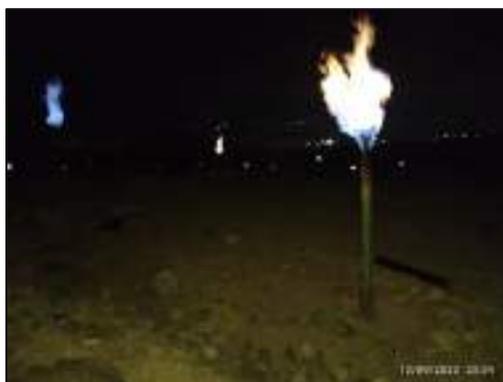
Ilustración 23 Verificación de chimeneas encendidas en el recorrido nocturno.

En el sitio de disposición final El Carrasco se tiene un control de incineración de los gases de vertedero, se queman el metano y cualquier otra sustancia dentro de su composición en presencia de oxígeno, produciéndose dióxido de carbono (CO₂) y otros gases relacionados los cuales sin un adecuado control son contaminantes al recurso aire . La destrucción térmica del biogás se lleva a cabo por medio de la combustión producida en cada

uno de las chimeneas que son permanentemente encendidas por el operario de turno de forma continua en recorridos diarios entre las 8:00 am y las 6:00 pm con el fin de verificar que cada una de las chimeneas que se encuentran instaladas, se mantengan encendidas.

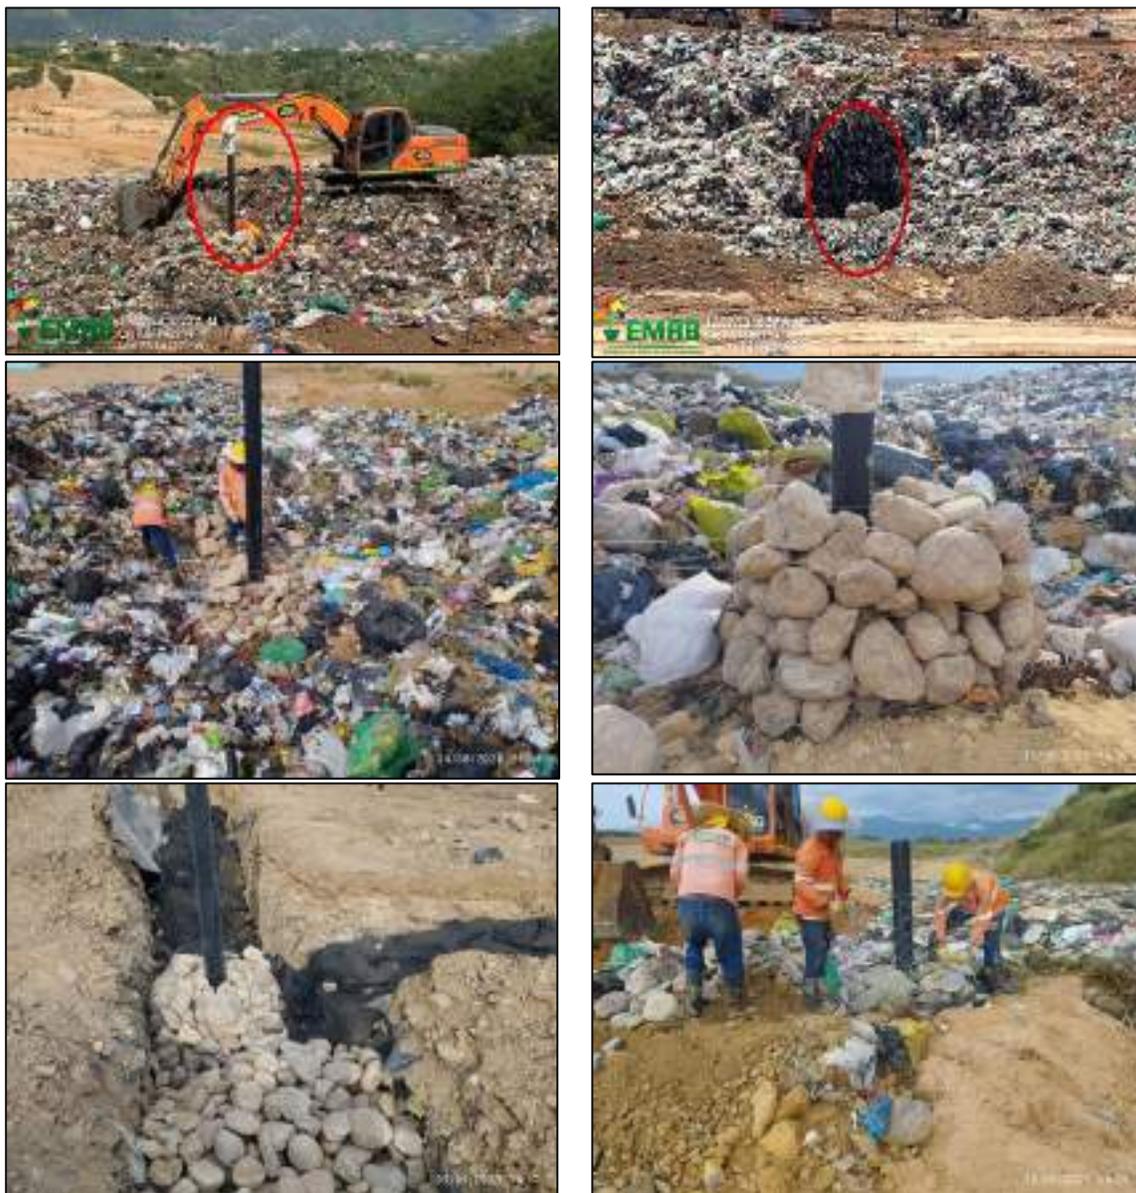
Ilustración 24 Realce de chimeneas celda actual de disposición.

Además, durante el tercer trimestre del 2023 se realizaron diferentes actividades de construcción de gaviones, realce y adecuación de chimeneas en la celda de respaldo 2, donde se están disponiendo los residuos actualmente, para un total de 256 chimeneas en todo el predio.

La red de chimeneas de la actual celda de disposición se encuentra ubicadas según los diseños realizados y entregados por la firma GEOTEGNOLOGIA SAS. Para este periodo la EMAB S.A. E.S.P. efectuó el seguimiento a la conformación, prolongación de nuevos filtros evacuadores de gas y a las chimeneas existentes en las diferentes celdas de disposición, logrando la identificación de un total de 256 chimeneas.

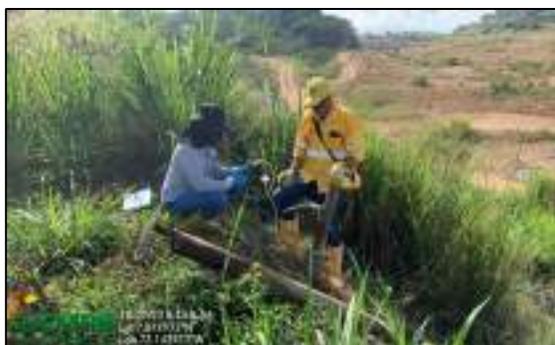
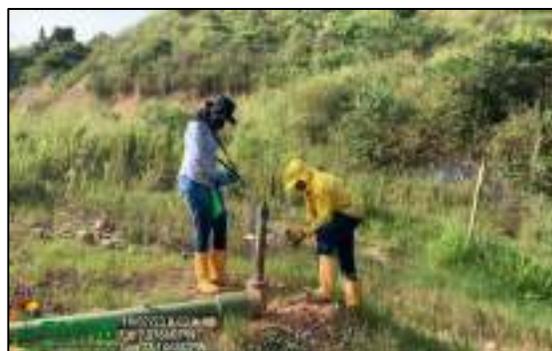
Ilustración 26 Caracterización de biogás y límite de explosividad LEL.

Por ultimo, se continua con la caracterización del biogas evacuado por las chimeneas por medio del equipo GEM 5000 que registra y permite monitorear los siguientes parámetros: CH₄, C, O₂, H₂S y temperatura. La toma de estos datos se realiza con el fin de determinar la fase biológica en la cual se encuentra el relleno y la velocidad de la descomposición de los residuos sólidos orgánicos.

La ignición de las chimeneas depende de factores como el porcentaje de metano y el flujo de emisión, la EMAB S.A E.S. P realiza seguimiento mensual de la composición del biogás y estado de las chimeneas.

Se observa el comportamiento en composición de biogas, en esta se evidencia como las celdas 1, celda 4 y las actuales celdas de respaldo son las que contienen un mayor porcentaje de metano en concentración, mientras que las áreas clausuradas de la celda 3 y celda 2, presentan menores valores de concentración, a continuación se detalla el comportamiento de cada una de las celdas.

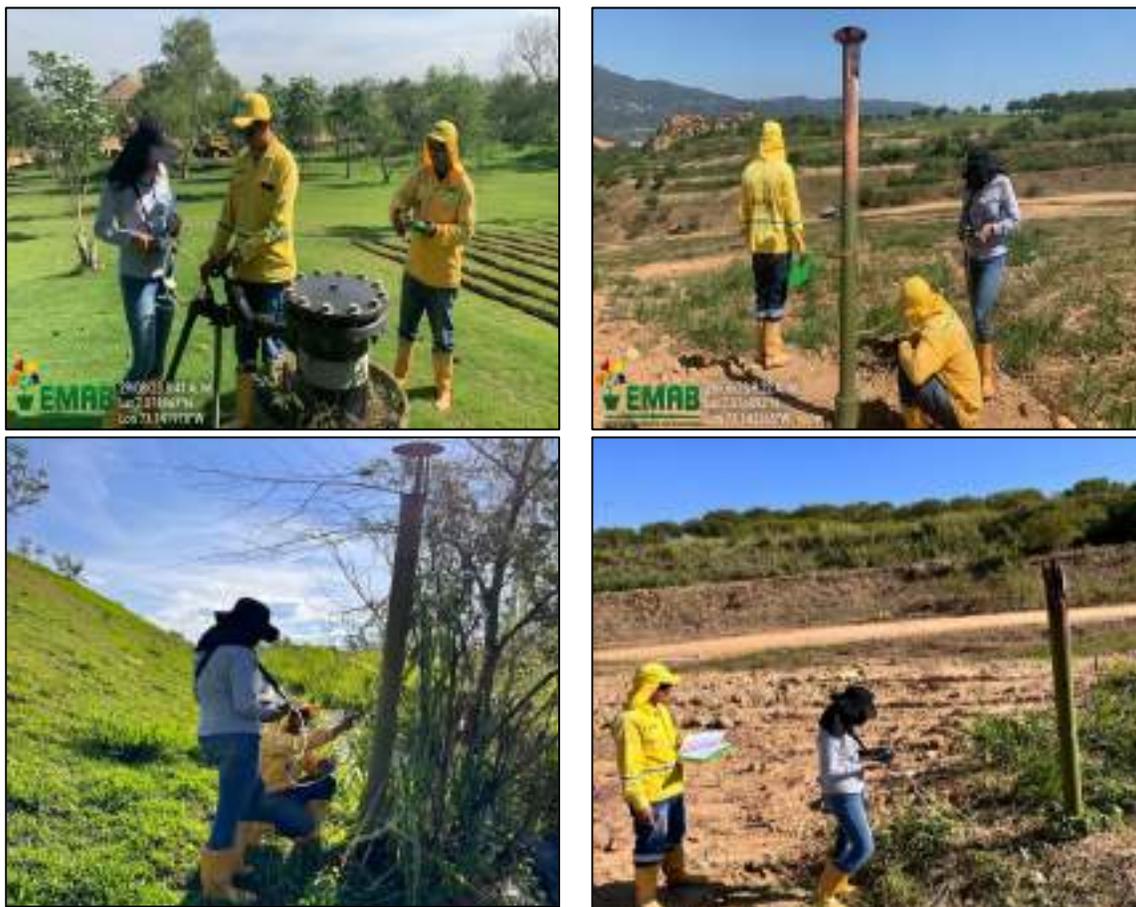
Con el objetivo de dar cumplimiento a lo establecido en la Resolución 938 de 2019 y decreto 1784 de 2017, la EMAB S.A. E.S.P. realiza el monitoreo de caudal y concentraciones del Biogás de las chimeneas empleadas para la extracción de los gases generados en el proceso de degradación de los residuos sólidos, para ello se tiene presente lo siguiente:

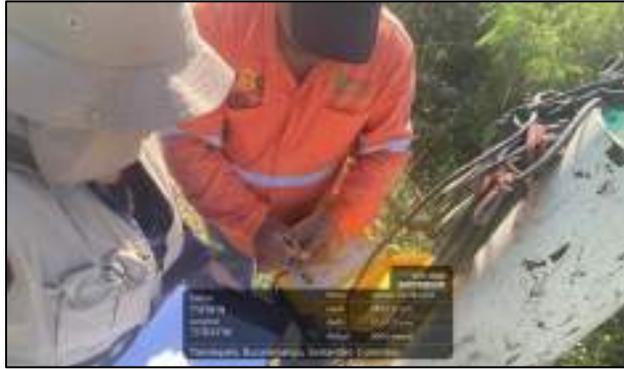
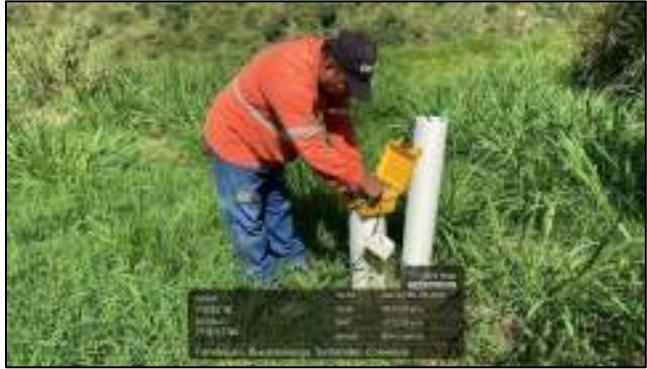
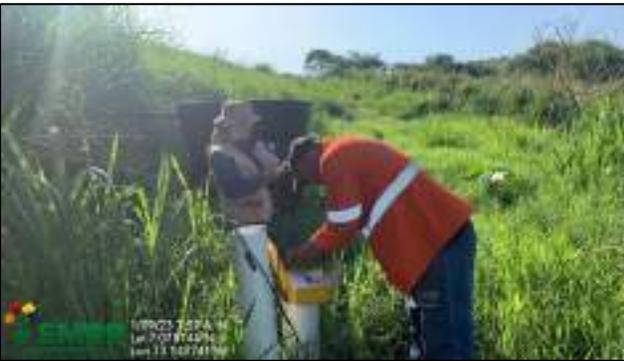
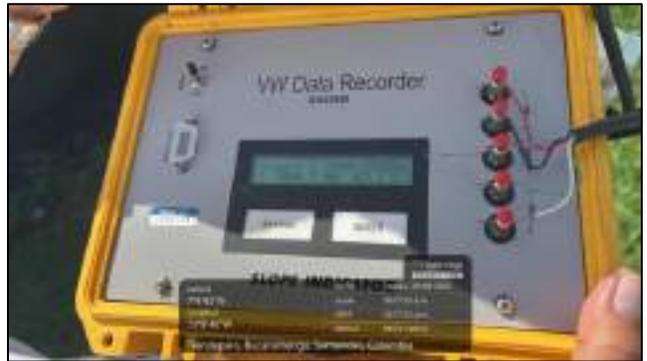
Gráfico 17 Lectura de sensores

A la fecha las lecturas de los sensores de hilo vibrátil se realizaron con una periodicidad de dos lecturas semanales mediante el VW Data Recorder de la empresa DGS I SLOPE INDICATOR. Desde el mes de febrero de 2023 el sensor 1902222 (PZ4-HV1) viene presentando lecturas anómalas de frecuencia y temperatura, lo cual ha venido siendo recurrente en todas las lecturas realizadas, lo que indica que el dispositivo sufrió daños que no permite reportar datos confiables, por lo tanto, sale de servicio.

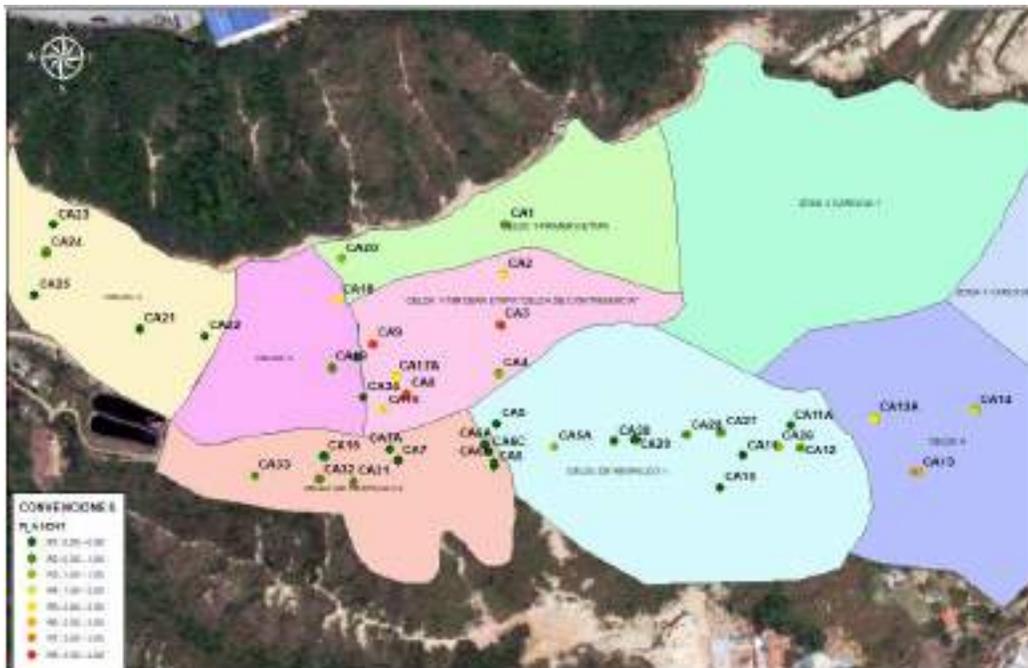
Ilustración 32 Rango de asentamientos del 1 febrero de 2019 al 31 de agosto de 2023

Se realizan lecturas de seguimiento diarias en cada uno de los mojones. Con base en los valores obtenidos se realiza el cálculo de desplazamiento en coordenadas Norte, Este y cota, con respecto a la lectura inicial de cada mojón. A la fecha, han salido de servicio 24 mojones por problemas operativos con el tránsito de vehículos y operación del relleno, quedando 18 mojones operando. A continuación, se ilustran los rangos de asentamiento y desplazamiento de cada uno de los mojones desde febrero 1 de 2019 a 31 de agosto de 2023, con referencia a los valores del mes de septiembre, se está realizando el debido procesamiento de información.

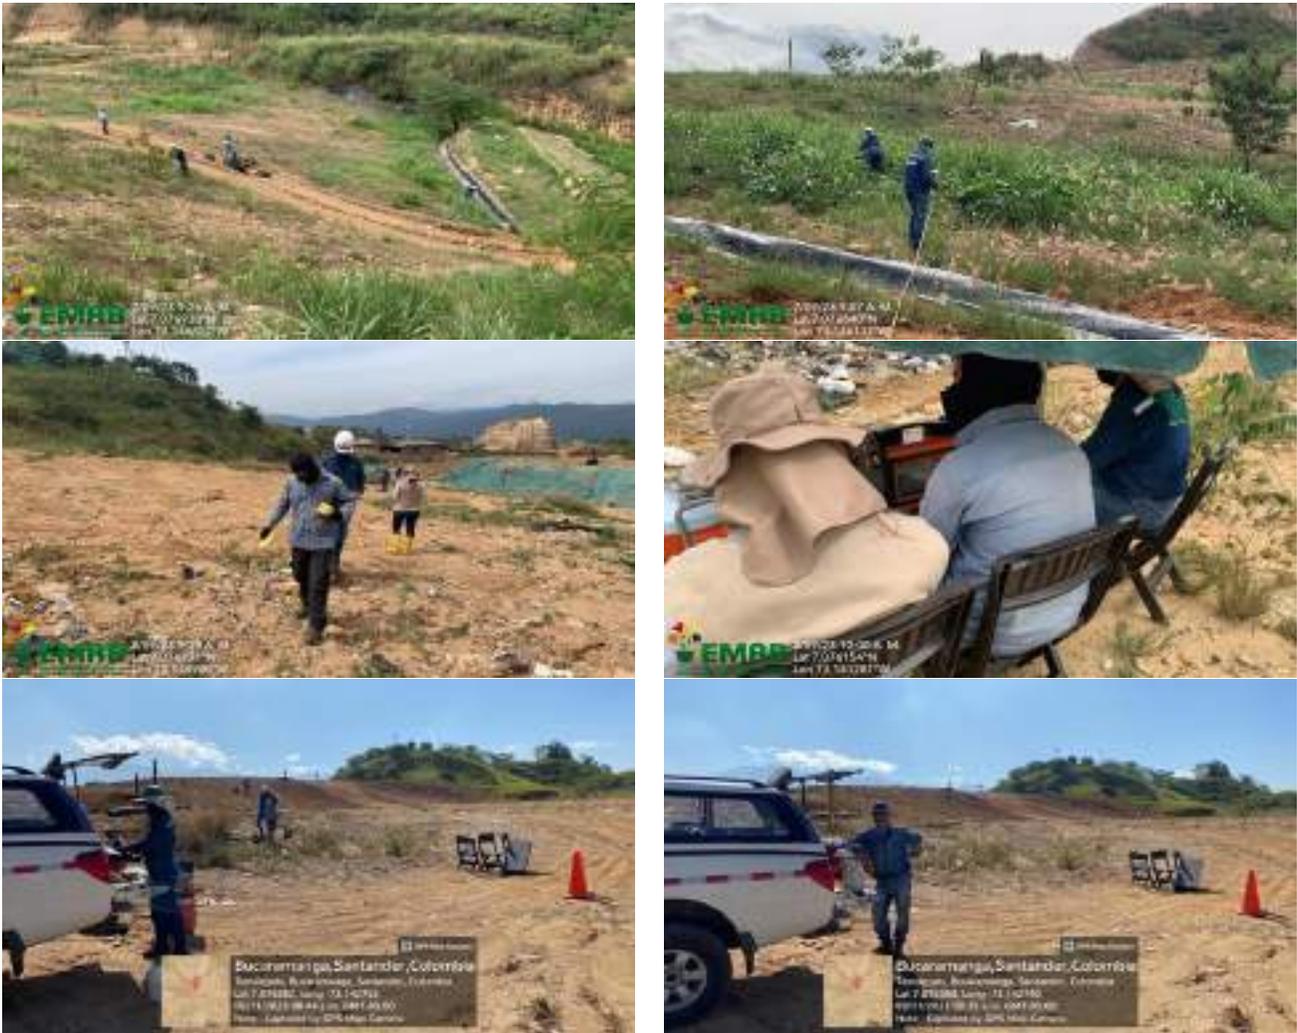
Ilustración 34 Monitoreo geo eléctrico

En el mes de septiembre se llevó a cabo la primera campaña de monitoreo geo eléctrico, a continuación, se presenta un registro fotográfico de la actividad desarrollada sobre la celda de respaldo 1, celda de respaldo 2 y celda 1 – celda de contingencia, los resultados de este monitoreo se presentarán en el informe de gestión del cuarto trimestre de 2023.
