INFORME DE GESTIÓN TERCER TRIMESTRE VIGENCIA 2023

1. Reseña de la Empresa de Aseo de Bucaramanga EMAB S.A. E.S.P.

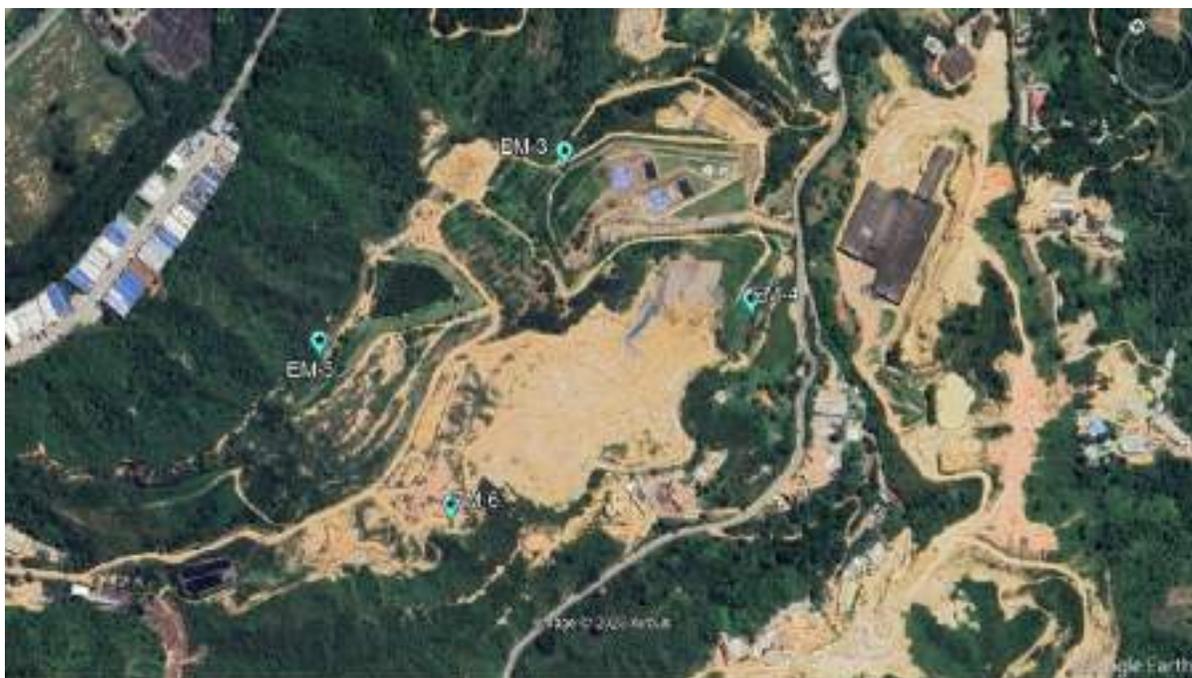
Ilustración 44 Localización puntos de monitoreo aguas lluvias y de escorrentía

Durante el transcurso del año 2023 se ha venido realizando el monitoreo de agua lluvia y de escorrentía, para lo cual se realizó la identificación de cuatro (4) canales (Ver [Error! No se encuentra el origen de la referencia.44](#)), correspondientes a EM-3: Canal parque contemplativo, EM-4: Canal en geomembrana celda 4 – Vía malpaso, EM – 5: Canal celda 1 parte alta y EM-6: Canal perimetral costado sur en celda de respaldo. Es importante resaltar que los laboratorios que ha llevado a cabo esta actividad se encuentran acreditados por el IDEAM - Instituto de Hidrología, Meteorología y Estudios Ambientales bajo la norma ISO 17025.

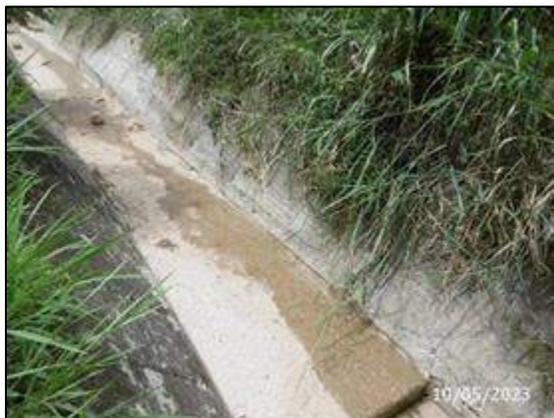
Aguas arriba - EM7

realizar el monitoreo, sin embargo, a pesar de que días previos se presentaron eventos de precipitación, durante la jornada de monitoreo no se presentó una lámina de agua que permitiera llevar a cabo la toma de muestras (Ver **Ilustración 46**) es por ello que en el presente documento no se presenta información de análisis de variables.

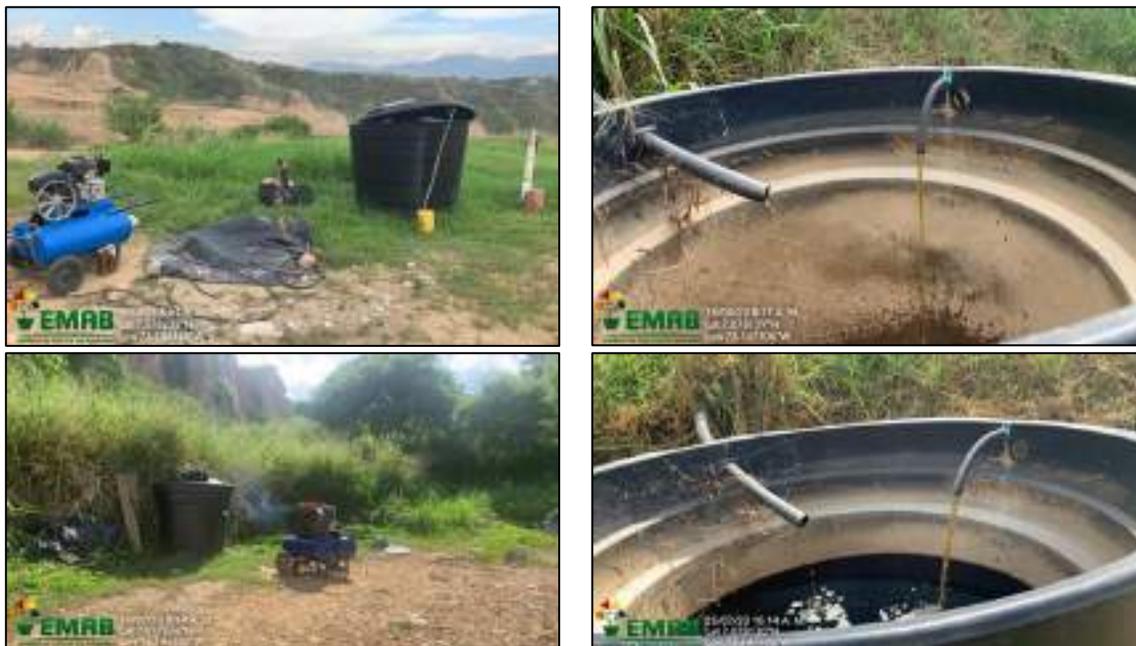
Ilustración 48 Actividades de extracción forzada de lixiviados

Cuando se realiza la extracción forzada por el bombeo, después de un determinado tiempo (t) se observa que el nivel del lixiviado en el pozo empieza a descender, lo mismo que los niveles piezométricos en las inmediaciones del pozo, esto se puede llamar abatimiento. Por otro lado, las recargas exteriores como los aportes de escorrentía e infiltración pueden aumentar los niveles de lixiviado siendo esta una situación de recarga, lo cual se busca controlar por medio de la Extracción Forzada y el drenaje de fondo de las celdas.

A partir de los monitoreos de líneas geoelectricas adelantadas en el predio, se realizó la identificación de las zonas de acumulación de lixiviado, actualmente se encuentra en proceso de proyección para la perforación de nuevos sistemas de extracción que permitan la evacuación del lixiviado acumulado.

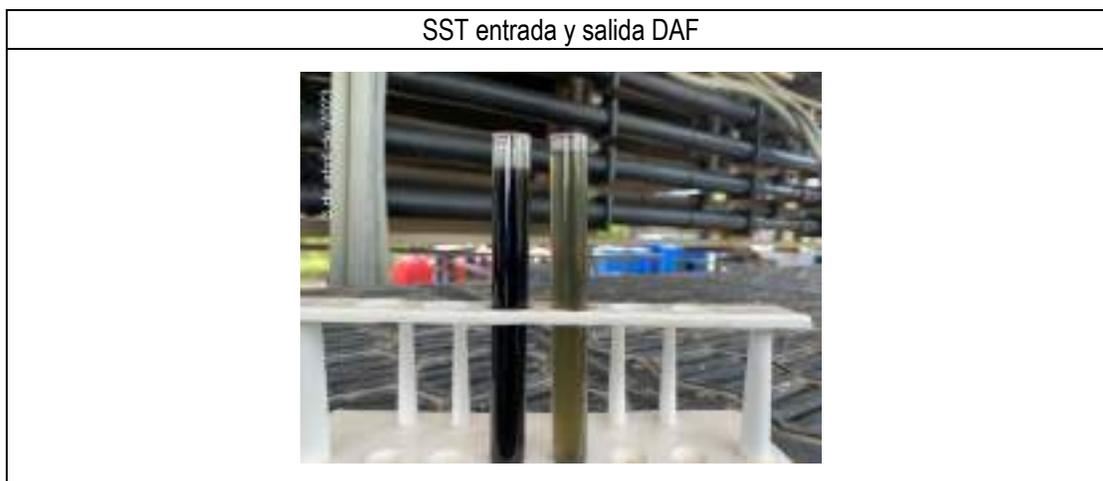
Ilustración 49 Medición de sólidos suspendidos totales (SST) en la entrada y salida DAF

El seguimiento diario al caudal afluente a la PTLX permite establecer una correcta tratabilidad fisicoquímica en la celda de flotación (DAF), la cual se puede evidenciar visualmente mediante el análisis de muestras tomadas en el equipo (buen corte, una rápida coagulación y flotación del lodo generado) y es corroborada mediante medición de los SST, los cuales mostraron resultados muy favorables en cuanto a la coagulación y clarificación del lixiviado durante el proceso en la planta; con porcentajes de remoción por encima del 81%.

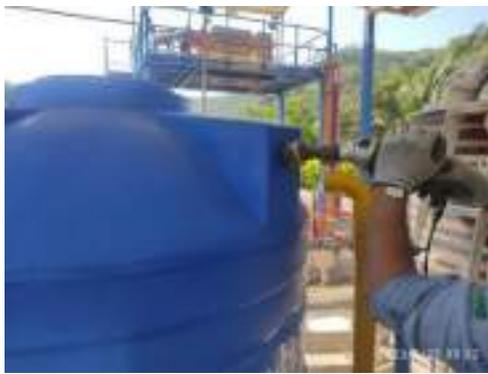
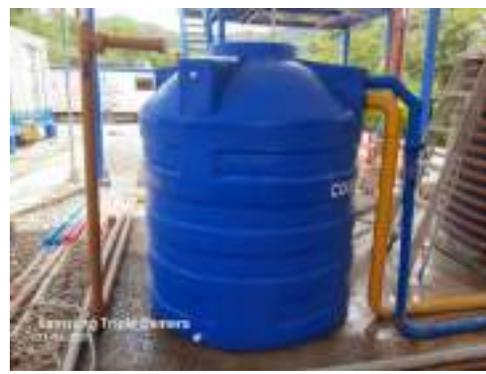
Reemplazo tanque de 2,2 m³ salida DAF (Enero/23)

- El día 23 de enero se realizó el reemplazo del tanque salida DAF, ya que presentaba una fisura en una de las entradas de la tubería, situación que podría generar la fractura del tanque. Se instala un tanque nuevo de 2200 litros el cual fue acondicionado para realizar la instalación de las tuberías alimentación y descarga, así como el sensor de nivel, Una vez realizado el mantenimiento se verificó la ausencia de fugas.

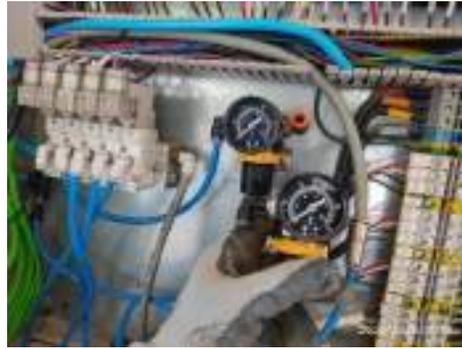
Mantenimiento correctivo a la bomba CAT de la DTRO (Abril/23)

- El día 19 de abril se realizó el mantenimiento correctivo de la bomba CAT de la DTRO ejecutado por técnico especialista en bombas CAT. Se realizó inspección y reemplazo de los sellos de aceite de los pistones y sellos de presión debido al desgaste de las piezas. Una vez realizado el mantenimiento se verificó el buen funcionamiento de la unidad y ausencia de fugas

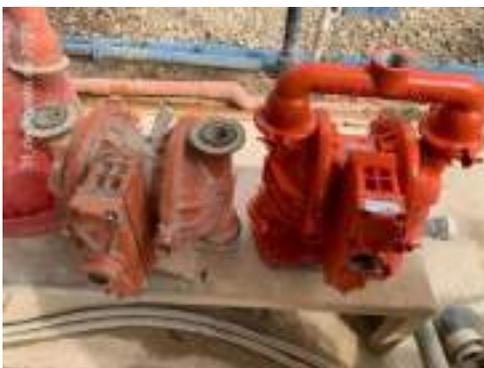
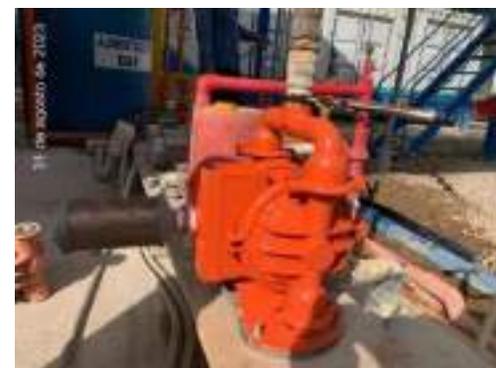
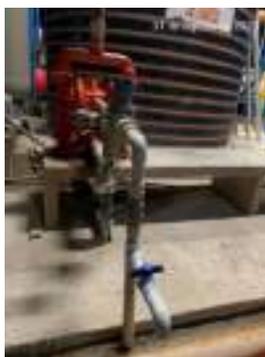
Mantenimiento al compresor general de la PTLX (Septiembre/23)

- El día 19 de septiembre se realizó mantenimiento a la superficie del compresor general de la PTLX el cual presentaba algunos puntos de corrosión. Las superficies afectadas fueron tratadas con un preparador químico (pintóxido) para una remoción eficiente del óxido incrustado profundamente. Posteriormente fue aplicada pintura anticorrosiva y finalmente se pintó con dos capas de pintura roja. El mantenimiento periódico a las superficies metálicas es importante para prolongar su vida útil y asegurar su funcionamiento óptimo.

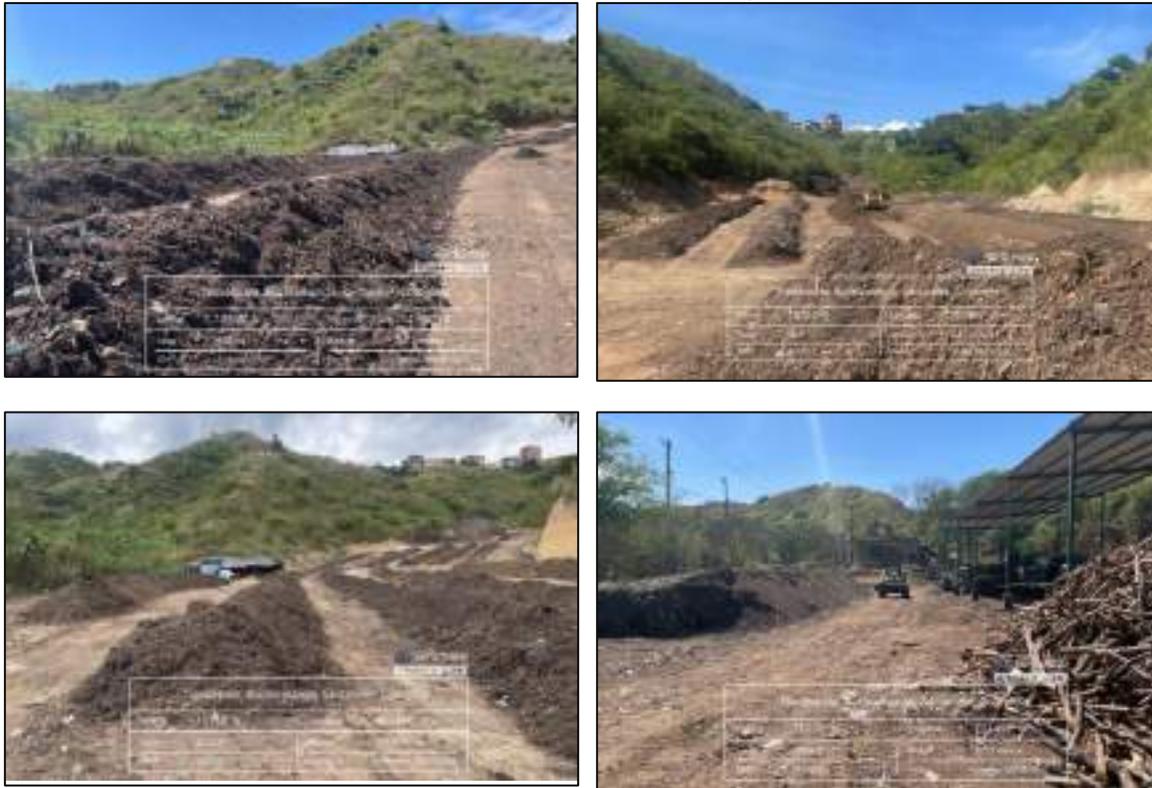
Ilustración 51 Establecimiento de la pila.

Por su parte, se continúa con el procesamiento de residuos vegetales provenientes de podas y rocería de las zonas verdes, este material es de baja degradabilidad por lo que los procesos de compostaje toman un mayor tiempo. Como residuos de poda o residuos verdes se entienden todos los residuos vegetales tales como pasto, hojas secas y ramas de árboles, que se generan como resultado del mantenimiento de jardines y parques. Para el mes de abril, mayo y junio ingresaron 229,61; 293,30 y 292 toneladas de residuos vegetales respectivamente. La fracción vegetal grande y leñosa (troncos <20 cm) es de lenta degradación, por lo que requiere ser triturada para facilitar su valorización. Esta fracción vegetal debe ser separada para reducir su tamaño a través de la maquina chipeadora (CH8993H), una vez triturado se emplea en la formación de las pilas de compostaje, las cuales se forman con material orgánico y vegetal, logrando una mezcla con una porosidad, estructura y equilibrio de nutrientes adecuados para obtener un compost de calidad.
