INFORME DE GESTIÓN CUARTO TRIMESTRE VIGENCIA 2024

1. Reseña de la Empresa de Aseo de Bucaramanga

EMAB S.A. E.S.P.

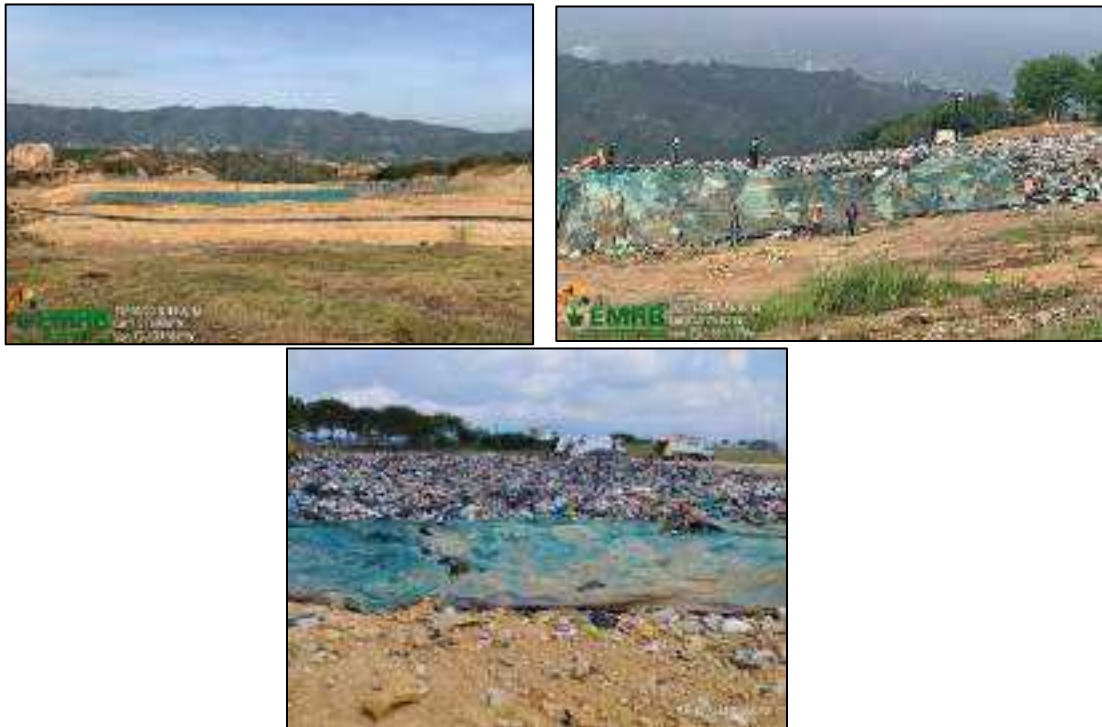
A la hora de utilizar las lonas sintéticas se busca generar una cobertura parcial, es decir, las lonas son retiradas antes de proceder a la operación de una zona de disposición superior. La finalidad de cubrir los residuos temporalmente es reducir los olores ofensivos, control de vectores, control de gallinazos y finalmente brindar una imagen óptima a la celda de disposición, evitando la dispersión por efecto del viento de elementos livianos y ser una barrera corta fuegos en caso de generarse algún tipo de conflagración.

Ilustración 3 Cobertura de residuos sólidos con lona sintética

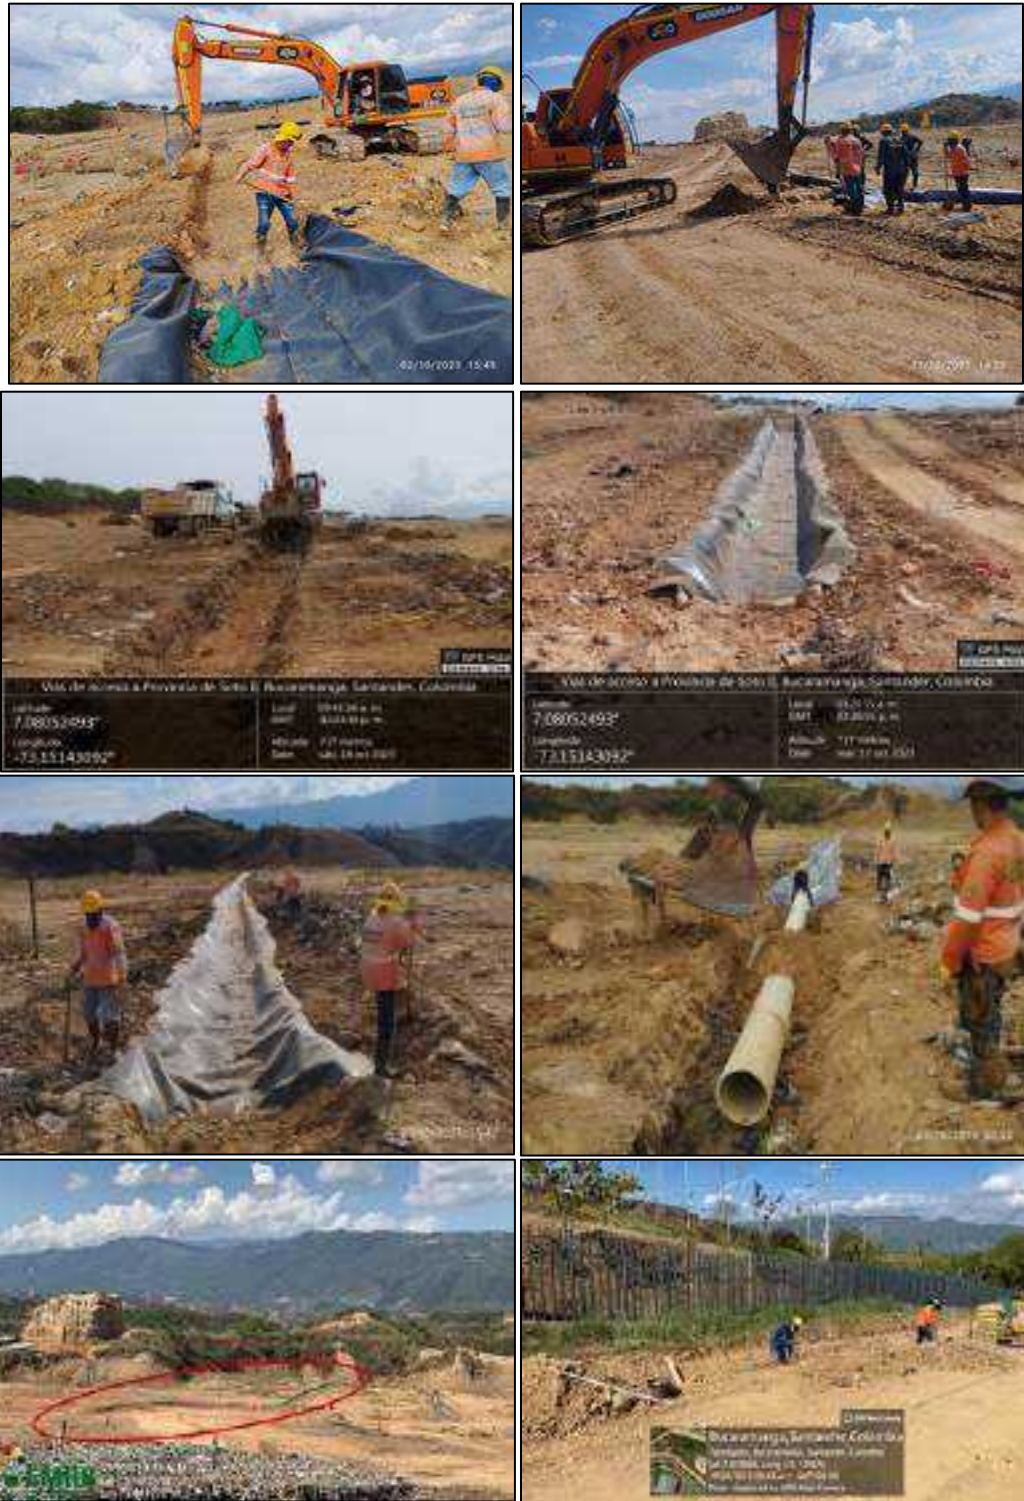
Ilustración 5 Construcción canales para manejo de aguas lluvias y escorrentía, octubre 2023

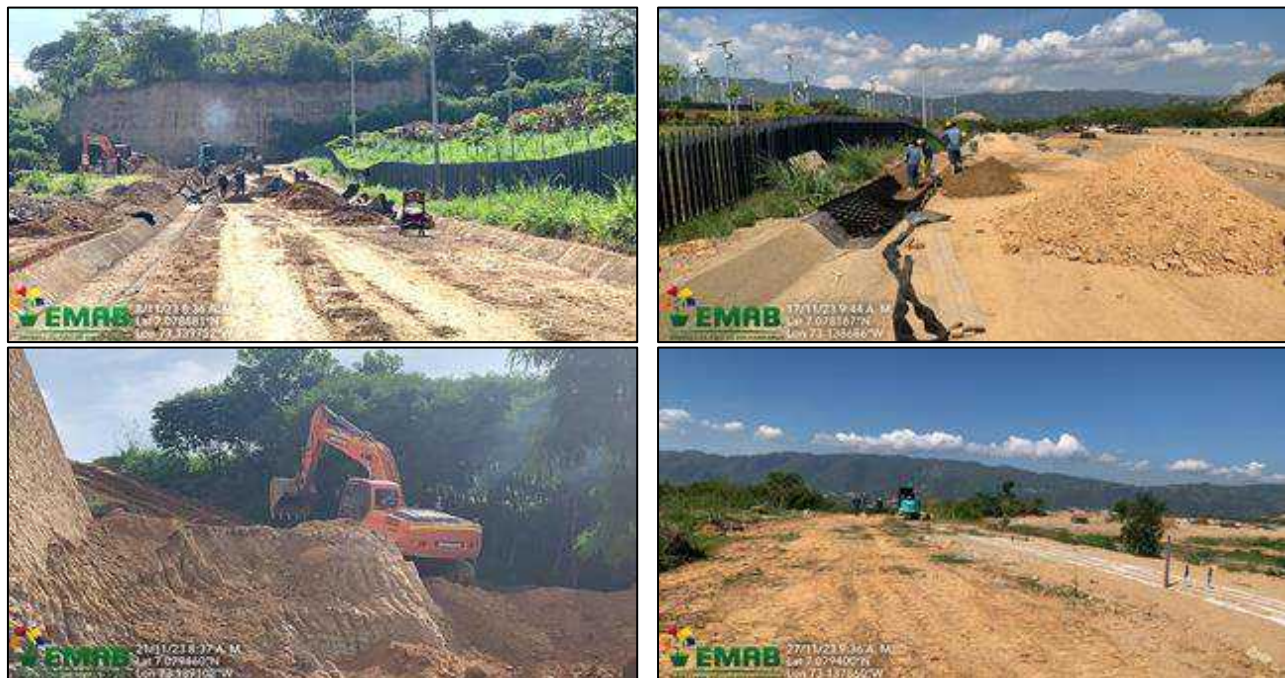
En el mes de noviembre de 2023 se continuó ejecutando las obras de control de aguas lluvias con el fin de mejorar la estabilidad y reducir la acumulación de lixiviados en el Sitio de Disposición Final “El Carrasco”, para el manejo de las aguas lluvias generadas en la Zona 1 Cárcava 1 (zona de manejo de residuos especiales, parque contemplativo y antigua escombrera), zona 2 cárcava 1 y celda 4, en el mes de noviembre se construyeron 293,61 metros lineales para un total de 1.085,48 metros lineales construidos, localizados en la Zona 1 Cárcava 1 específicamente en la vía entre el Parque Contemplativo y la Zona de Manejo de Residuos Especiales no Peligrosos, de igual manera, se dio inicio a la construcción de los canales de la antigua escombrera. Durante el mes de noviembre no hubo la necesidad de construir canales de agua lluvia en las celdas de disposición debido a que, con la extensa red de drenaje existente es suficiente para garantizar la evacuación de la escorrentía superficial evitando el aumento de los caudales de lixiviados en EL CARRASCO.

Ilustración 6 Construcción canales para manejo de aguas lluvias y escorrentía, noviembre de 2023

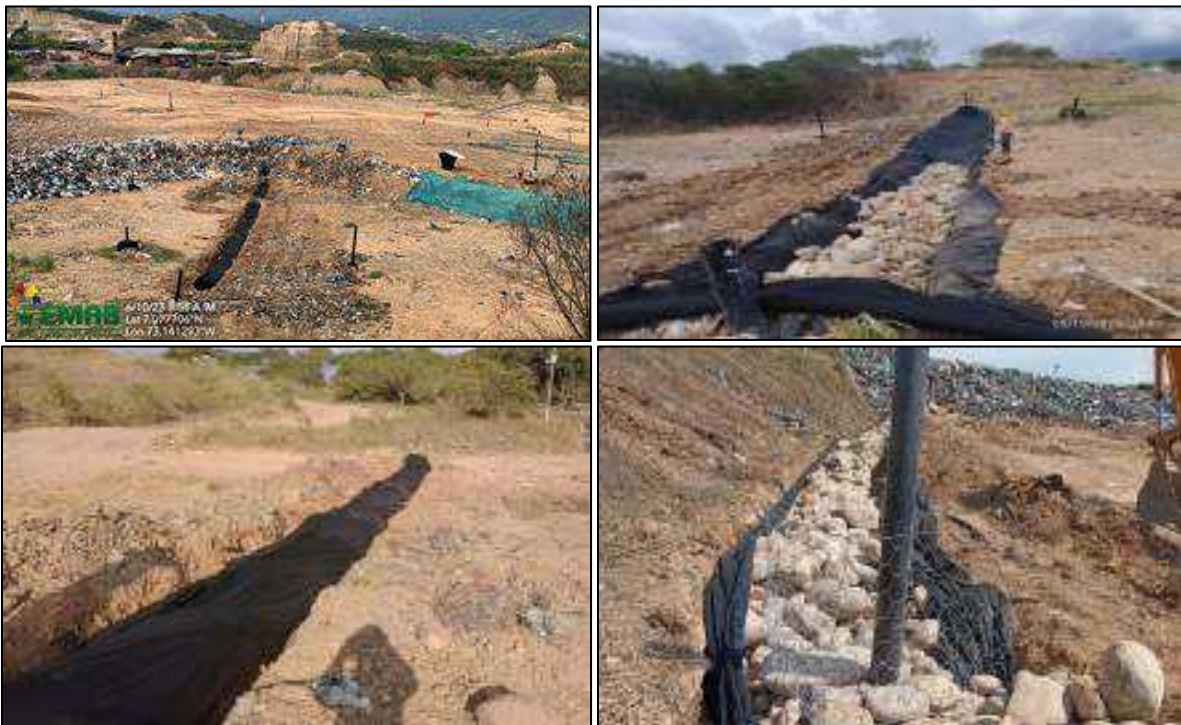
Ilustración 9 Construcción de sistema de drenaje de lixiviados sobre la superficie de la Etapa F

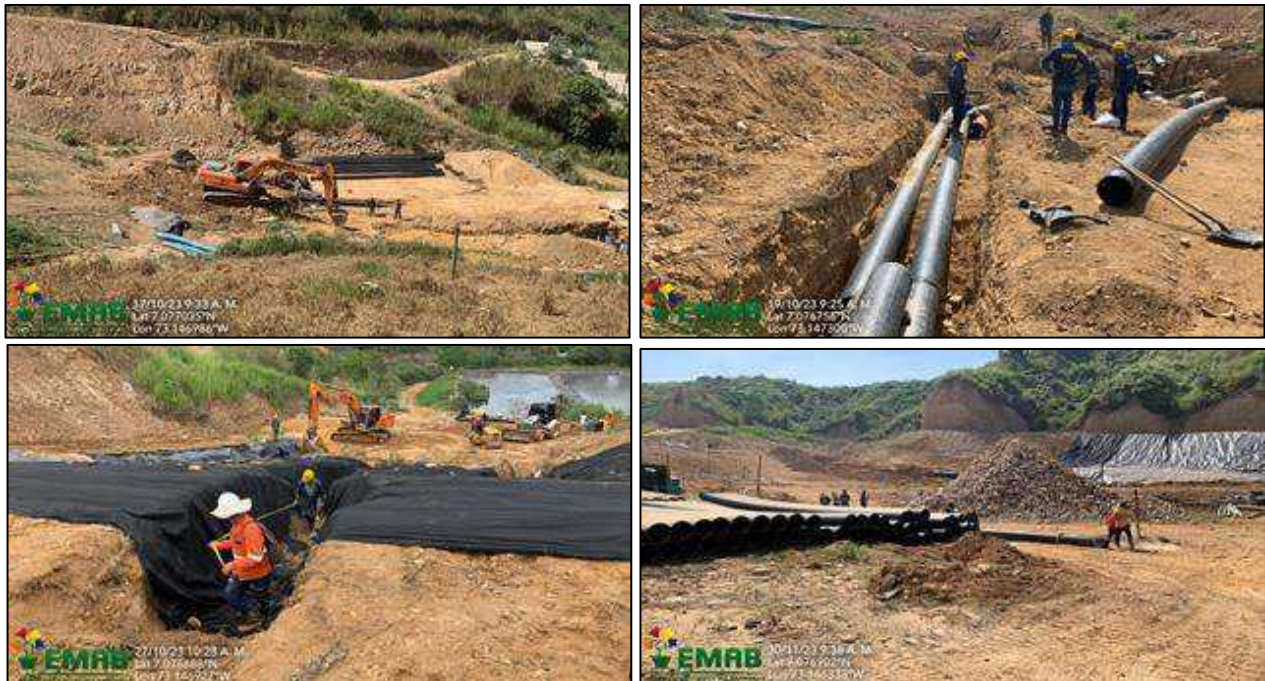
Así mismo, en el cuarto trimestre de 2023 el Consorcio Disposición Final continuó con la ejecución de las obras de adecuación necesarias para la disposición final de los residuos sólidos en la etapa 1 de la capacidad remanente del 2023. Durante el mes de octubre se realizó la instalación de geomembrana y geotextil para la construcción de los tres sub drenes tipo 5 que a su vez están conformados por tres líneas de tubería HDPE de

Ilustración 10 Construcción de sub drenes etapa 1 del estudio y diseño de la capacidad remanente 2023

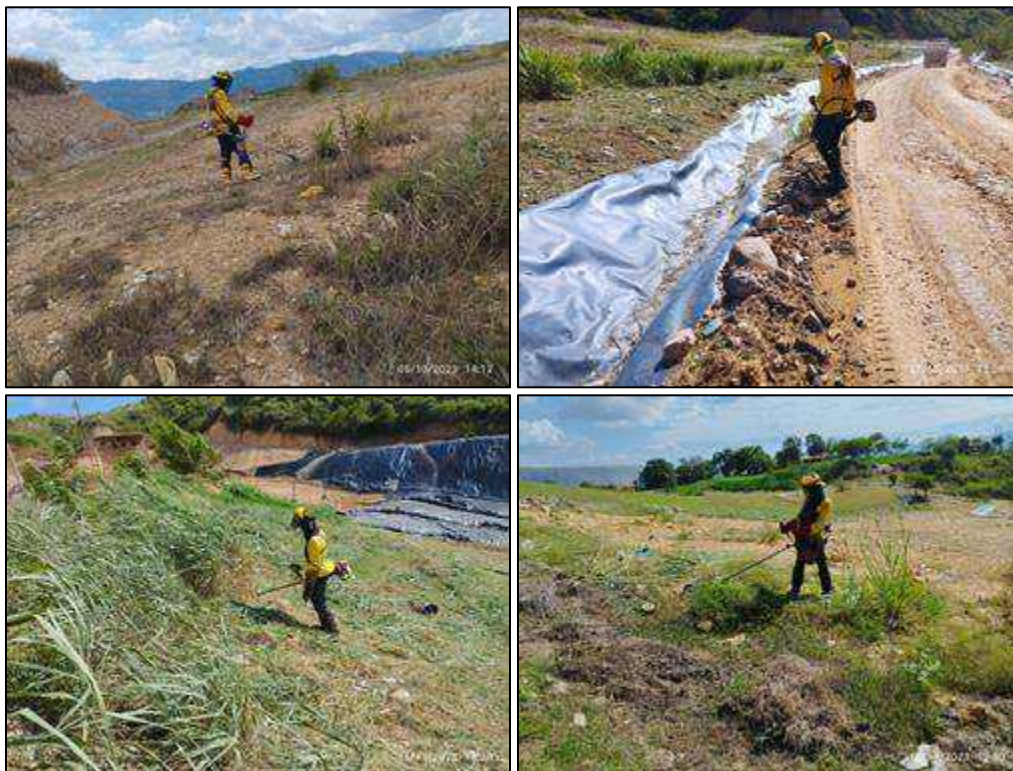
En vista de que la actividad disposición final de los residuos sólidos genera en el medio natural una variedad de efectos o fenómenos a nivel ambiental, como erosión e inestabilidad, alteración de las características del suelo, deterioro del paisaje, entre otros, se hace necesario la aplicación de medidas de restauración para prevenir impactos negativos o minimizar sus efectos sobre el medio natural. En este sentido, dentro del relleno sanitario el Carrasco se llevan a cabo procesos de clausura y postclausura en las celdas que ya cumplieron su vida útil, garantizando así la estabilidad de taludes, drenajes superficiales, mantenimiento, monitoreo y control de gases y lixiviados, así como su uso último. Asimismo, la implementación de cobertura vegetal en los taludes de las celdas arroja resultados positivos ya que ayuda a compactar y cubrir el suelo que se encuentra desnudo, además de corregir los problemas que se generan por el flujo de aguas lluvias y el viento.

Ilustración 11 Actividades de cierre y clausura celda de contingencia, celda 2, celda de respaldo 1 y celda de respaldo 2

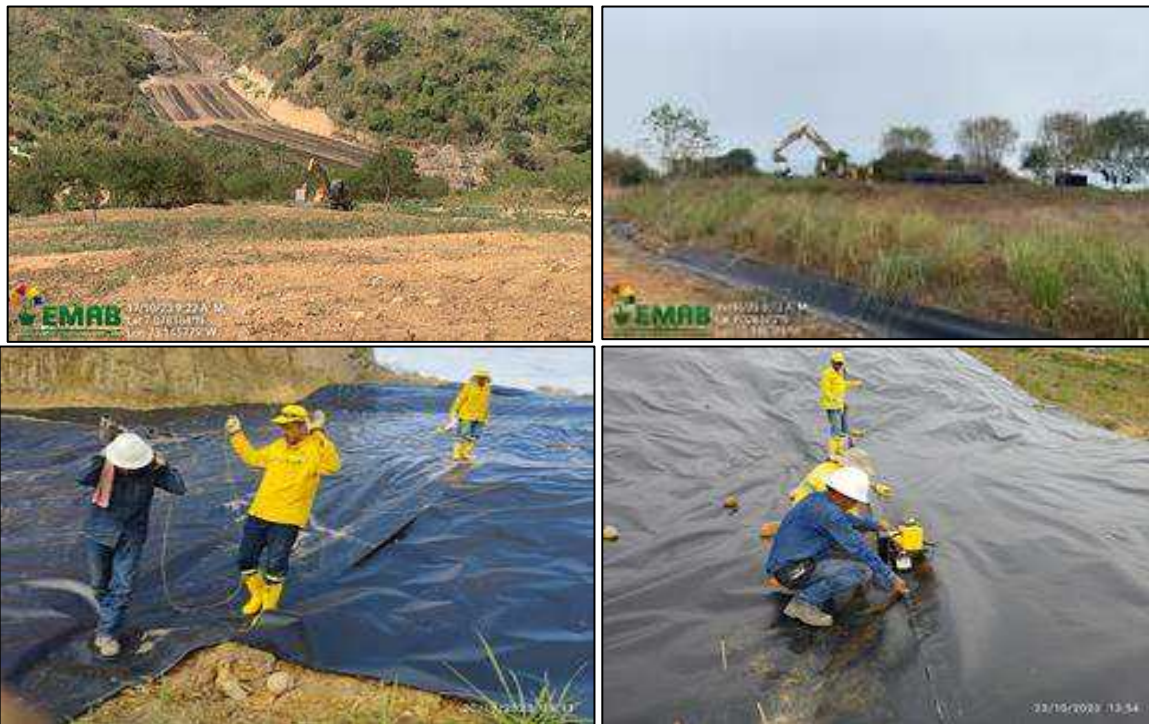
Ilustración 12 Actividades de impermeabilización celda de contingencia y celda 2

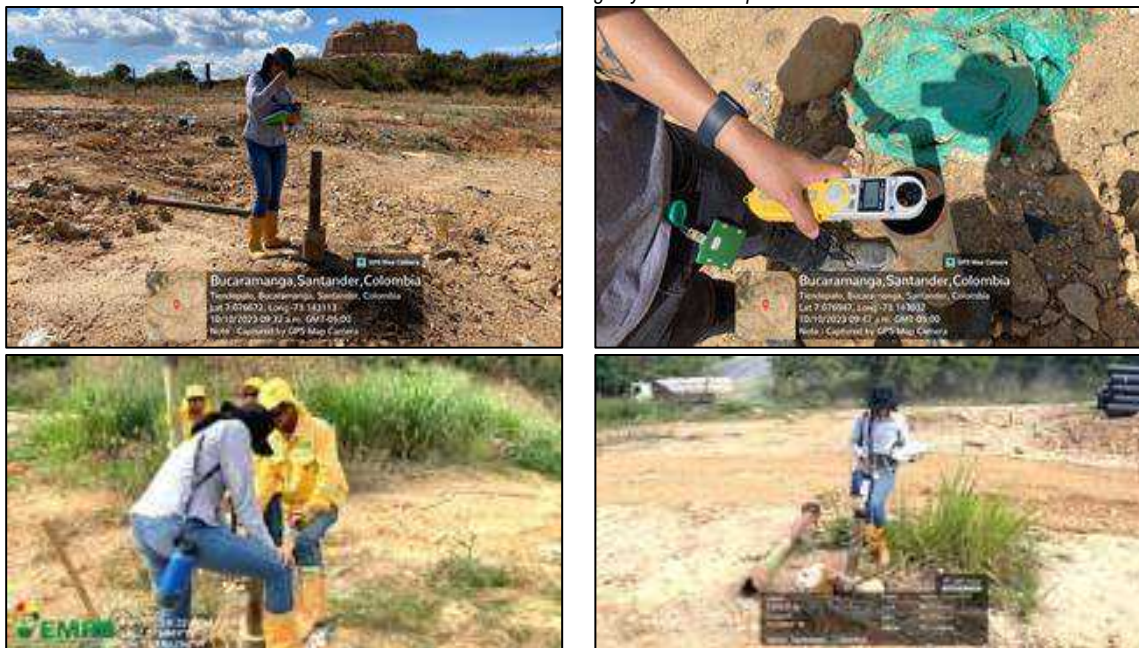
Ilustración 28 Caracterización de biogás y límite de explosividad LEL.

La ignición de las chimeneas depende de factores como el porcentaje de metano y el flujo de emisión, la EMAB S.A E.S. P realiza seguimiento mensual de la composición del biogás y estado de las chimeneas.

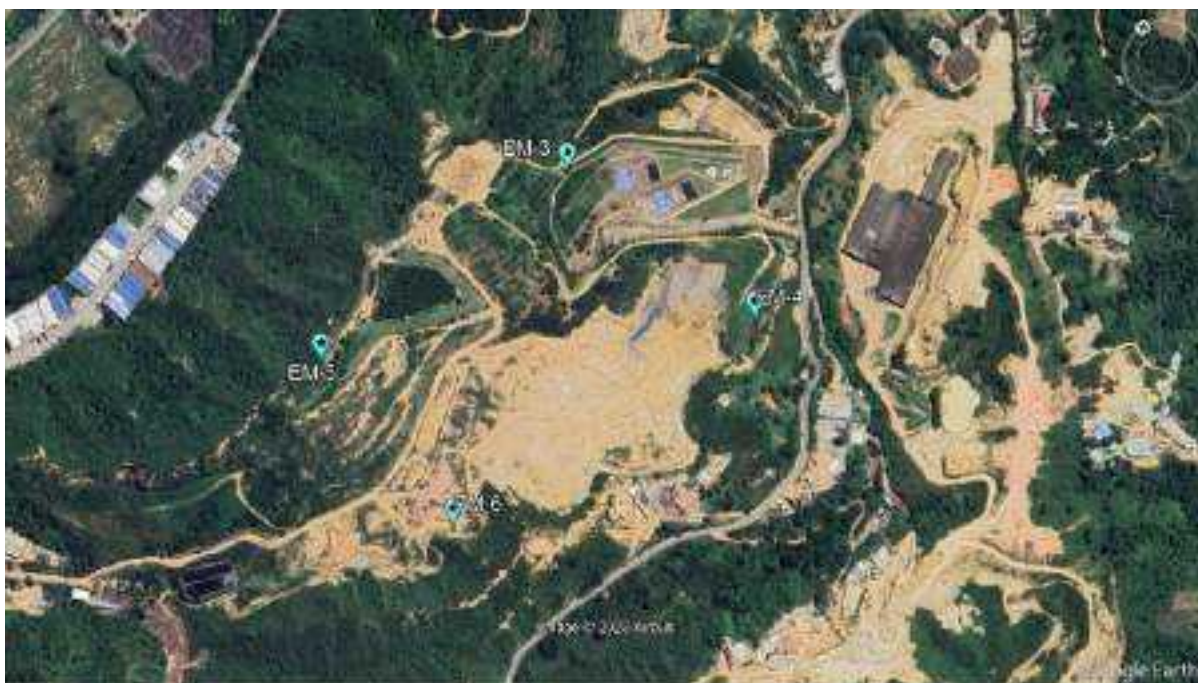
Figura 66 Localización puntos de monitoreo aguas lluvias y de escorrentía

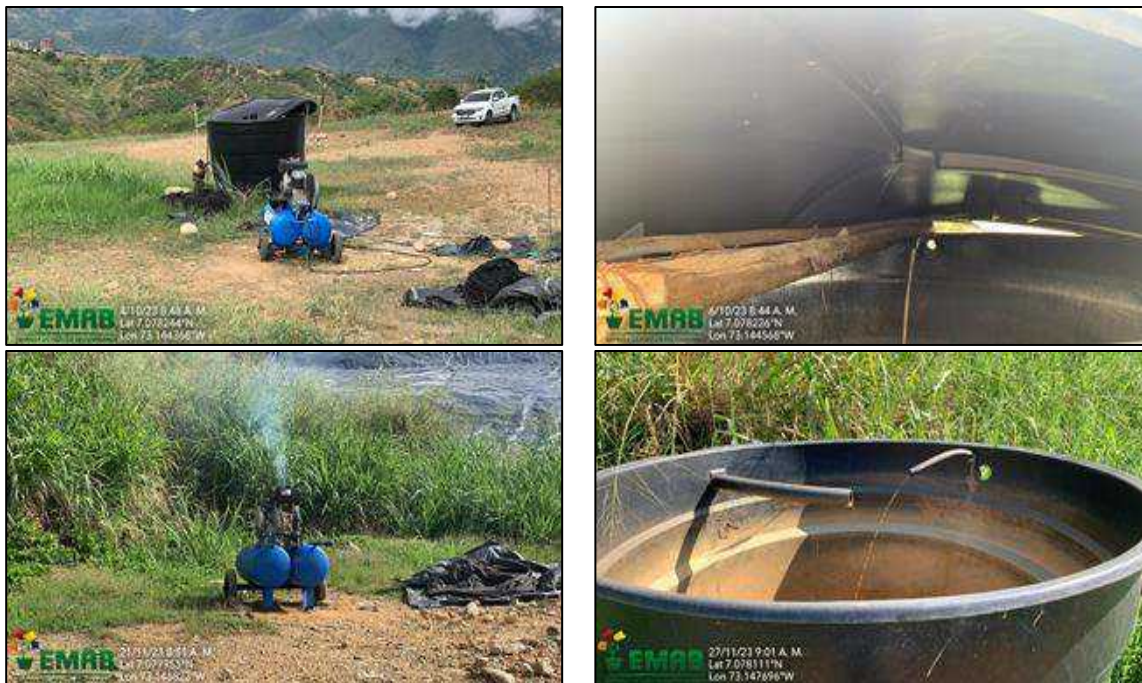
Cuando se realiza la extracción forzada por el bombeo, después de un determinado tiempo (t) se observa que el nivel del lixiviado en el pozo empieza a descender, lo mismo que los niveles piezométricos en las inmediaciones del pozo, esto se puede llamar abatimiento. Por otro lado, las recargas exteriores como los aportes de escorrentía e infiltración pueden aumentar los niveles de lixiviado siendo esta una situación de recarga, lo cual se busca controlar por medio de la Extracción Forzada y el drenaje de fondo de las celdas.

Ilustración 50 Actividades de extracción forzada de lixiviados

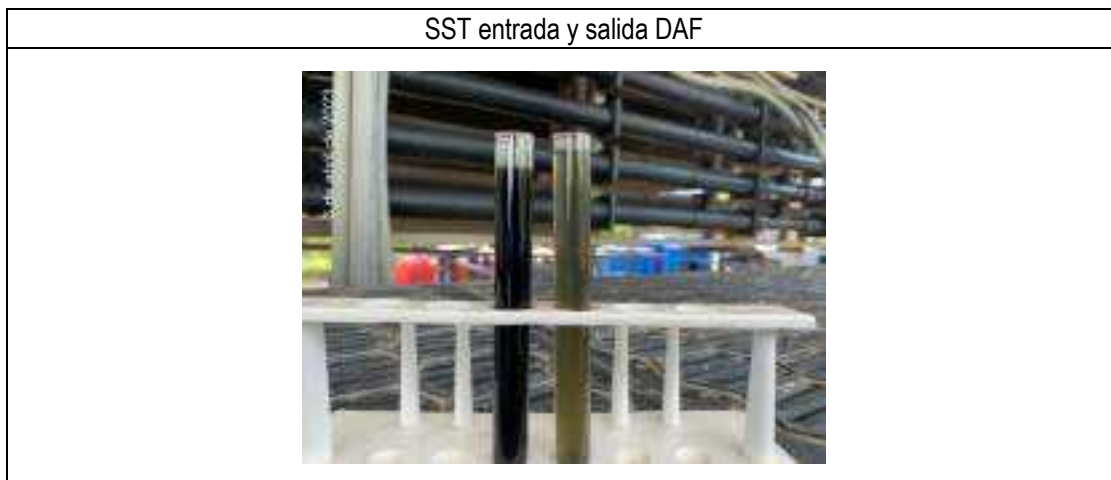
El seguimiento diario al caudal afluente a la PTLX permite establecer una correcta tratabilidad fisicoquímica en la celda de flotación (DAF), la cual se puede evidenciar visualmente mediante el análisis de muestras tomadas en el equipo (buen corte, una rápida coagulación y flotación del lodo generado) y es corroborada mediante medición de los SST, los cuales mostraron resultados muy favorables en cuanto a la coagulación y clarificación del lixiviado durante el proceso en la planta; con porcentajes de remoción por encima del 81%.

Ilustración 52 Medición de sólidos suspendidos totales (SST) en la entrada y salida DAF

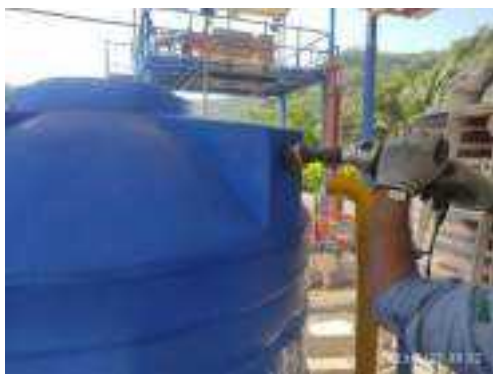
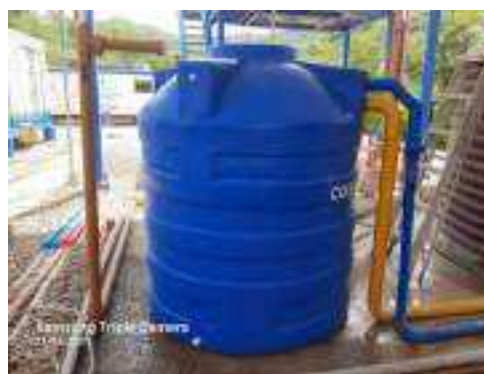
- El día 23 de enero se realizó el reemplazo del tanque salida DAF, ya que presentaba una fisura en una de las entradas de la tubería, situación que podría generar la fractura del tanque. Se instala un tanque nuevo de 2200 litros el cual fue acondicionado para realizar la instalación de las tuberías alimentación y descarga, así como el sensor de nivel, Una vez realizado el mantenimiento se verificó la ausencia de fugas.

Reemplazo tanque de 2,2 m³ salida DAF (Enero/23)

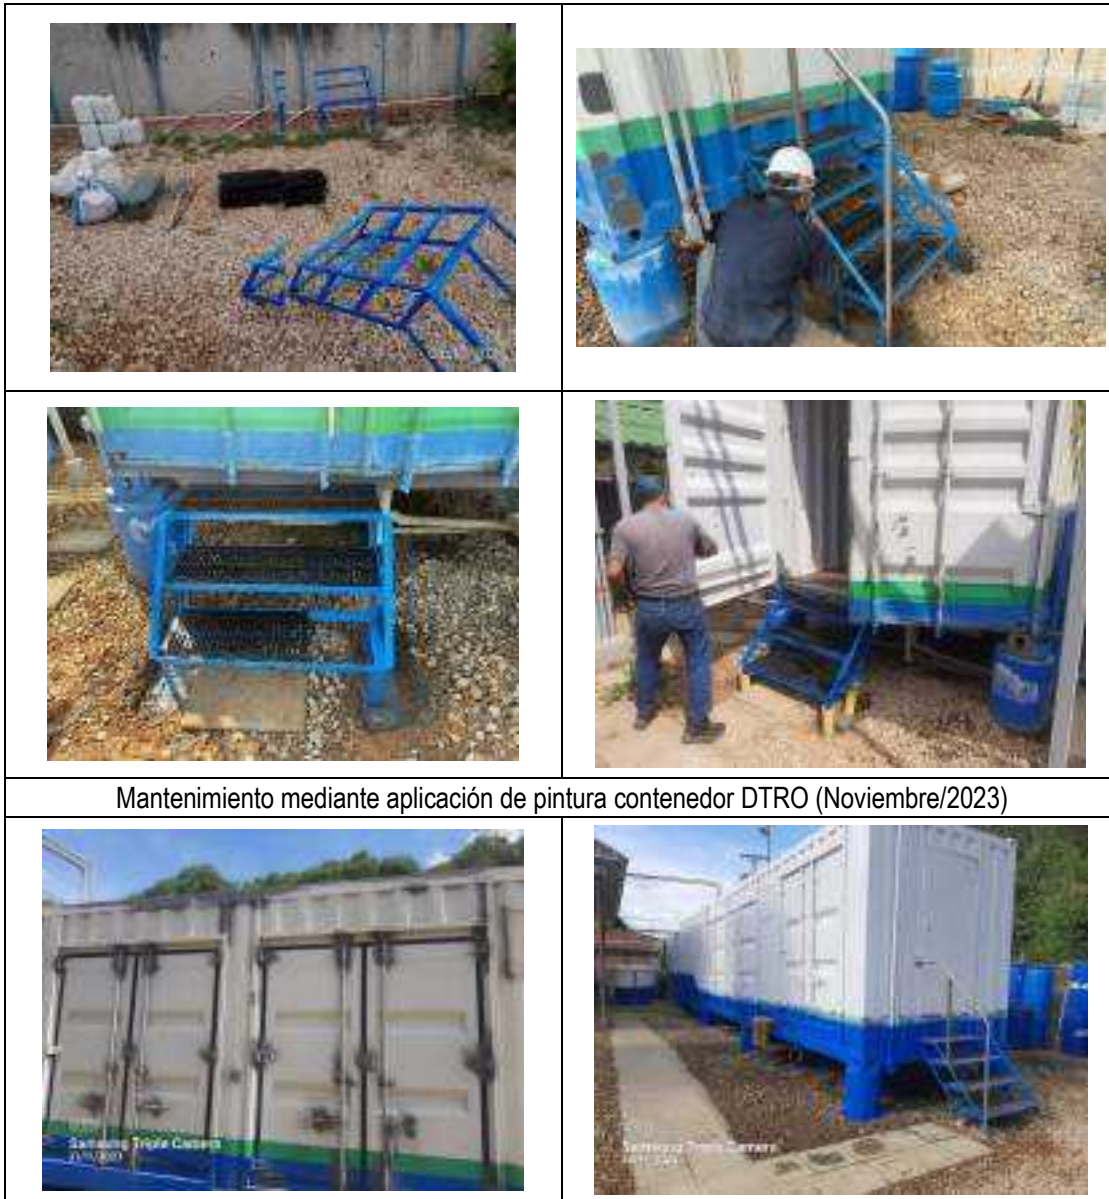
Reemplazo escaleras de acceso a la DTRO y OR (Octubre/2023)
