CONCEPTO TÉCNICO

PROYECTO BARRIO SAN FRANCISCO- COMUNA 3 PRESUPUESTOS PARTICIPATIVOS VIGENCIA 2022

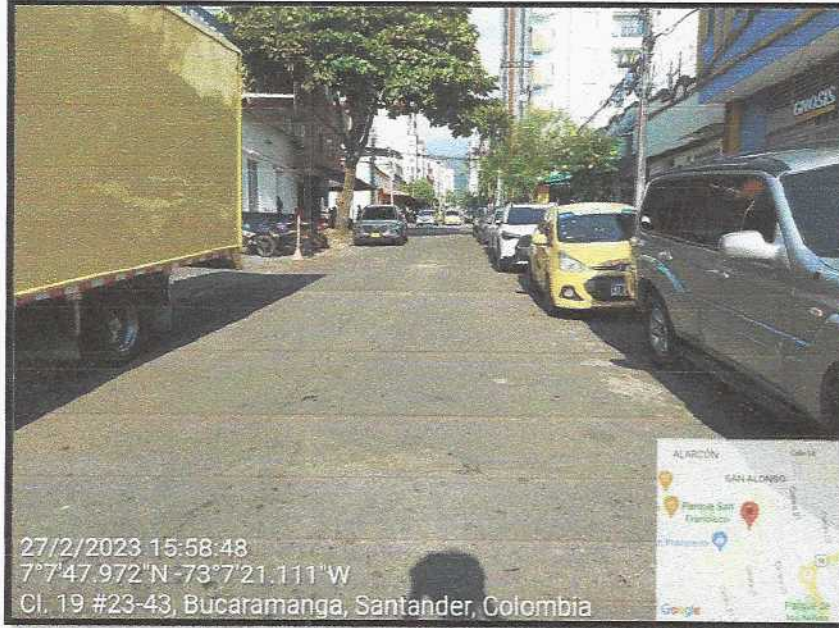
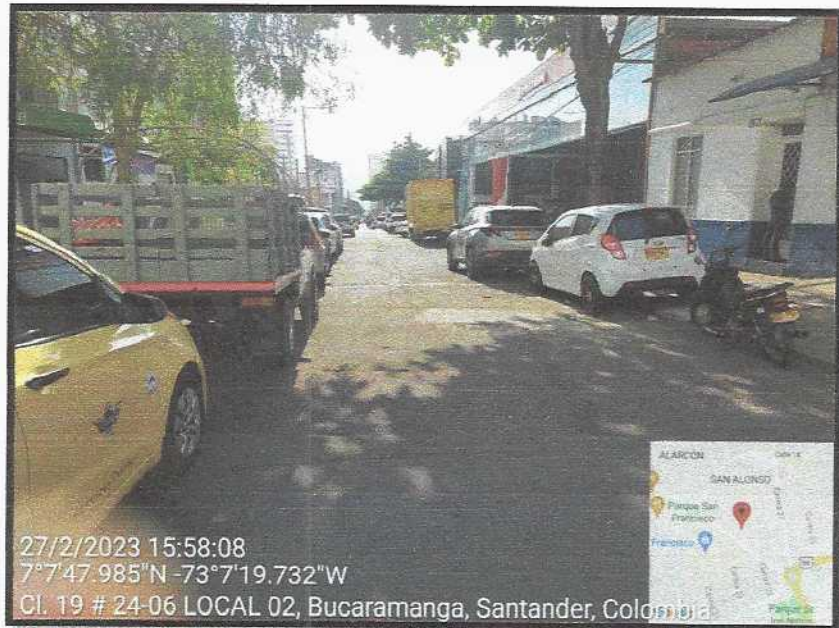
PROYECTO PRINCIPAL MEJORAMIENTO DE LA MALLA VIAL

- Es importante tener en cuenta, que el Proyecto Principal presentado en el Ejercicio de Presupuestos Participativos 2022 y solicitado mediante el Acuerdo de Comuna para el Barrio San Francisco, era el mejoramiento de la Malla vial ubicada en la Calle 19 entre Carreras 23 y 24, proyecto que en el momento de realizarse la visita estaba programado para ser ejecutado por la Secretaría de Infraestructura con recursos propios mediante el Contrato que a la fecha se encontraba en ejecución de Mantenimiento de malla vial del Municipio.

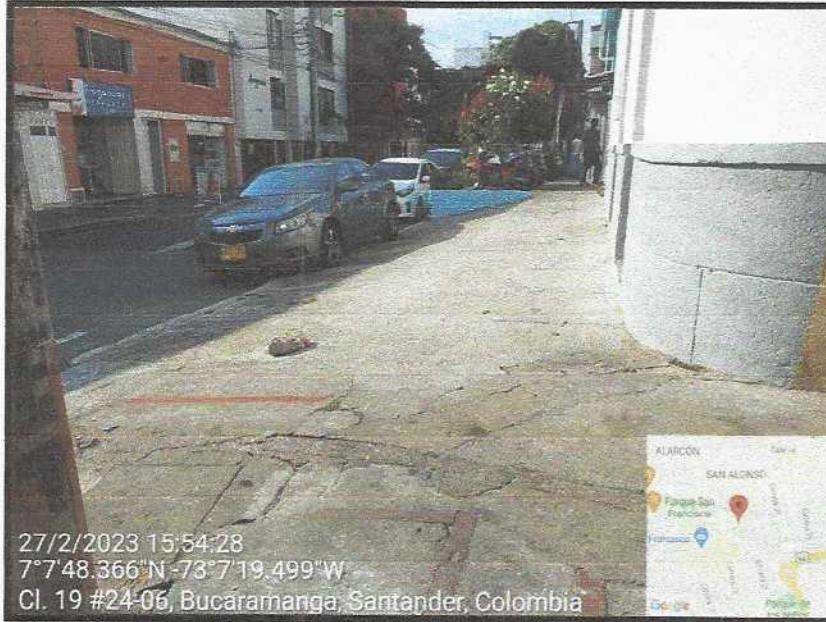
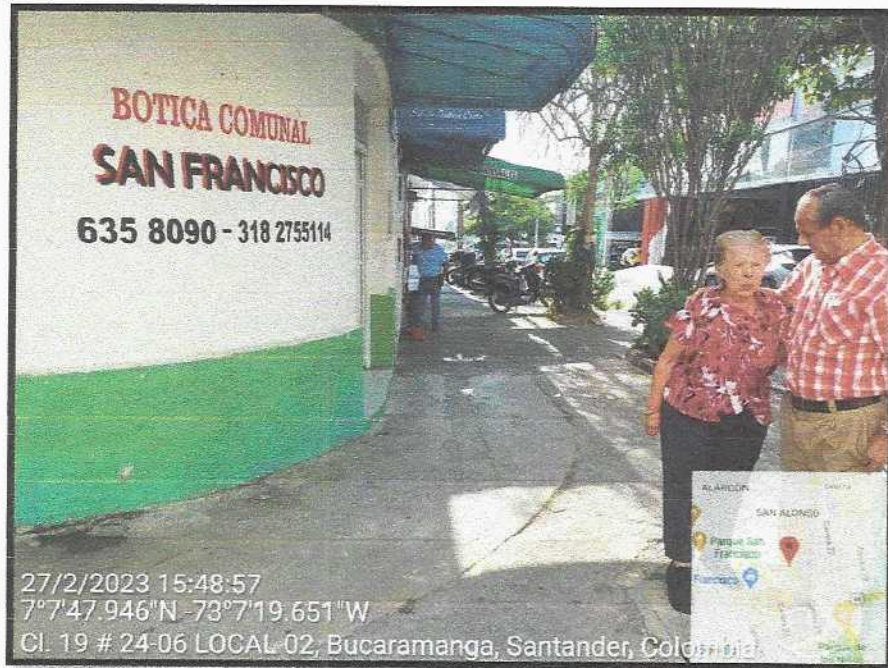
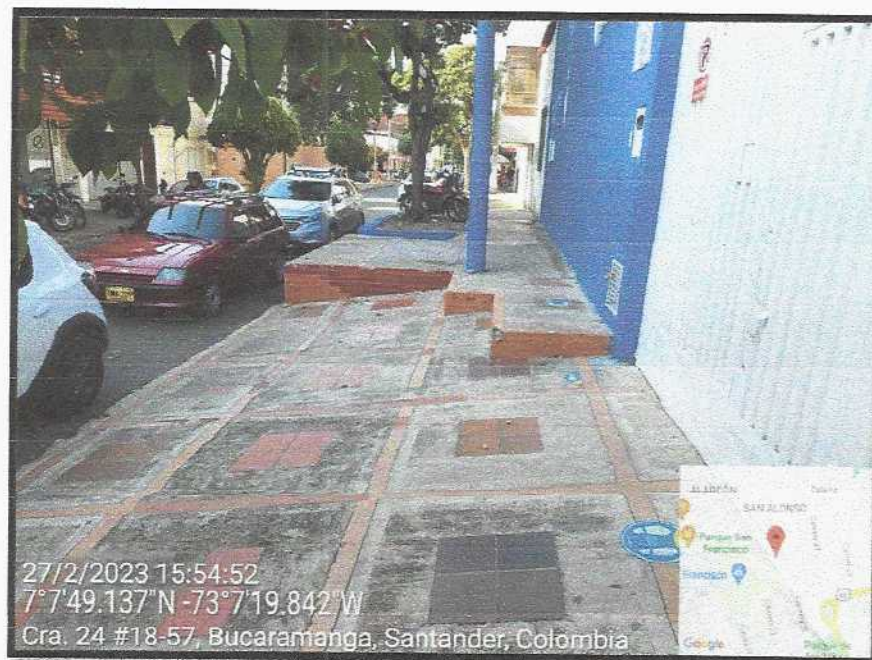
PROYECTO DE RESPALDO MEJORAMIENTO DE ANDENES

- Se observó, unos tramos de la franja peatonal con gran deterioro, pues se evidencia a simple vista el material granular del concreto y en otras secciones fracturas del mismo. Así mismo, en otros sectores existen obstáculos que pueden ocasionar accidentes, sin permitir la libre y adecuada circulación del transeúnte como son los bordillos, escaleras y desniveles.

- Existen tramos de andenes que no cuentan con bordillo lo que facilita el parqueo de los vehículos sobre la franja peatonal, situación que no favorece al transeúnte y se espera mejorar con las intervenciones solicitadas.

- Sin embargo, es de aclarar que los andenes existentes, no se encuentran cumpliendo con la Normatividad vigente en este caso el Manual de Espacio Público MEPB. El principal objetivo es garantizar la seguridad para el peatón en la utilización del espacio público, apoyada en adecuadas relaciones de este con el amoblamiento urbano, y el desplazamiento vehicular, los cuales hacen de esta la principal premisa que influye en la disposición de las franjas funcionales que lo componen.

Vista General del sector

- Por todas las razones expuestas anteriormente, se da viabilidad para el mejoramiento de las peatonales en el sector solicitado.

Es un Proyecto técnicamente viable, siempre y cuando se dé cumplimiento a:

- Los perfiles viales oficiales del sector establecidos en el POT, las especificaciones y materiales establecidos en el Manual para el Diseño y Construcción del Espacio Público de Bucaramanga, MEPB y demás Normas Vigentes, que se deban consultar en el momento del diseño y posterior ejecución.
