# Diagnóstico Integral de Archivos

## Informe Técnico

<b>TITULO</b>	DIAGNÓSTICO INTEGRAL DE ARCHIVOS DE LA ALCALDÍA DEL MUNICIPIO DE BUCARAMANGA (INFORME TÉCNICO)
<b>FECHA DE ELABORACIÓN</b>	AGOSTO - DICIEMBRE 2024
<b>SUMARIO</b>	El Diagnóstico Integral de Archivos del Municipio de Bucaramanga tiene por objeto identificar los depósitos y medir la cantidad de archivo de gestión de la entidad, estableciendo los criterios a mejorar y ofreciendo recomendaciones generales para todas las Secretarías de la Entidad.
<b>PALABRAS CLAVE</b>	Diagnóstico Integral de Archivos, Proceso de Gestión Documental, Archivo de Gestión, Archivo Central.
<b>FORMATO</b>	Documento en soporte papel y digital de consulta en idioma español.
<b>DEPENDENCIA</b>	Área de Gestión Documental – Secretaría Administrativa
<b>ELABORÓ</b>	Equipo profesional adscrito al proyecto de inversión <i>Fortalecimiento de los procesos de gestión documental y archivo en el Municipio de Bucaramanga</i> , Diagnóstico integral de archivos.

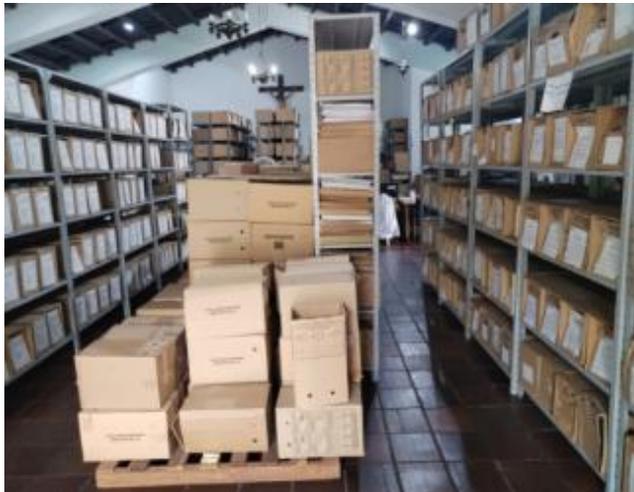
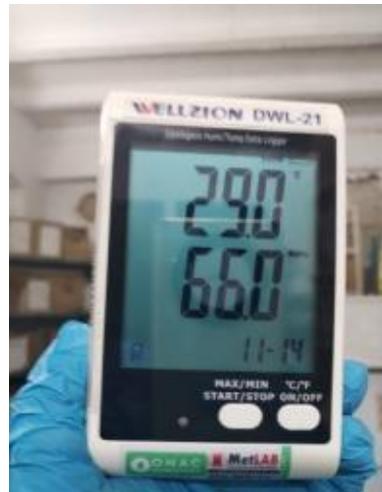
El personal no cuenta con elementos de protección adecuados, y se identificaron deficiencias significativas en el espacio disponible y en la calidad de las estanterías, muchas de las cuales están deterioradas. Estas condiciones resultan insuficientes para albergar de manera adecuada la documentación acumulada, la cual en su mayoría se encuentra en mal estado.

Asimismo, se carece de elementos esenciales para la conservación y control del entorno, como sistemas de aislamiento, escáneres o aires acondicionados. En consecuencia, el lugar presenta serios riesgos para la preservación de los documentos y requiere intervenciones urgentes para garantizar la adecuada gestión y conservación de los mismos.

Foto. Documentación de la Secretaría Jurídica en La Capilla y medición de condiciones atmosféricas

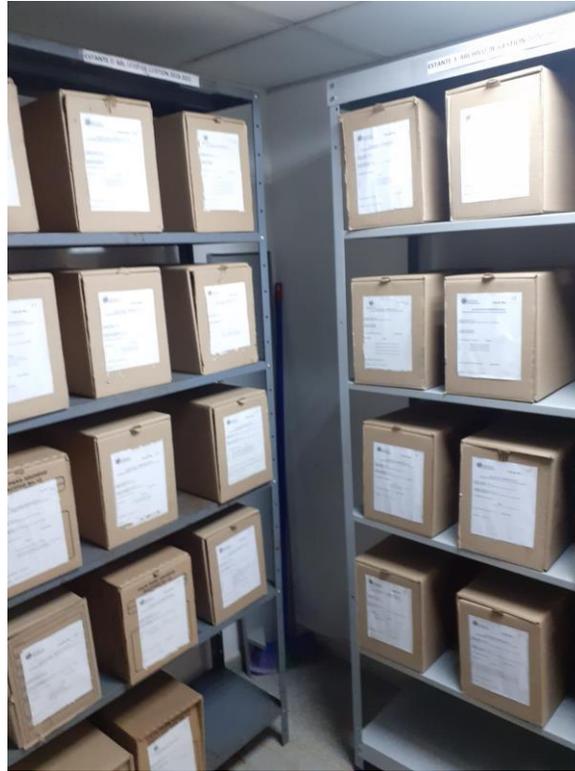
En este depósito encontramos los archivos de gestión del Área de Gestión Documental, encontramos documentación del año 2022 al 2024, las instalaciones cumplen con los parámetros establecidos en condiciones físicas y la documentación que aquí reposa se encuentra debidamente organizada.

Foto 1. Documentación y estantería en la Oficina de Archivo Central.

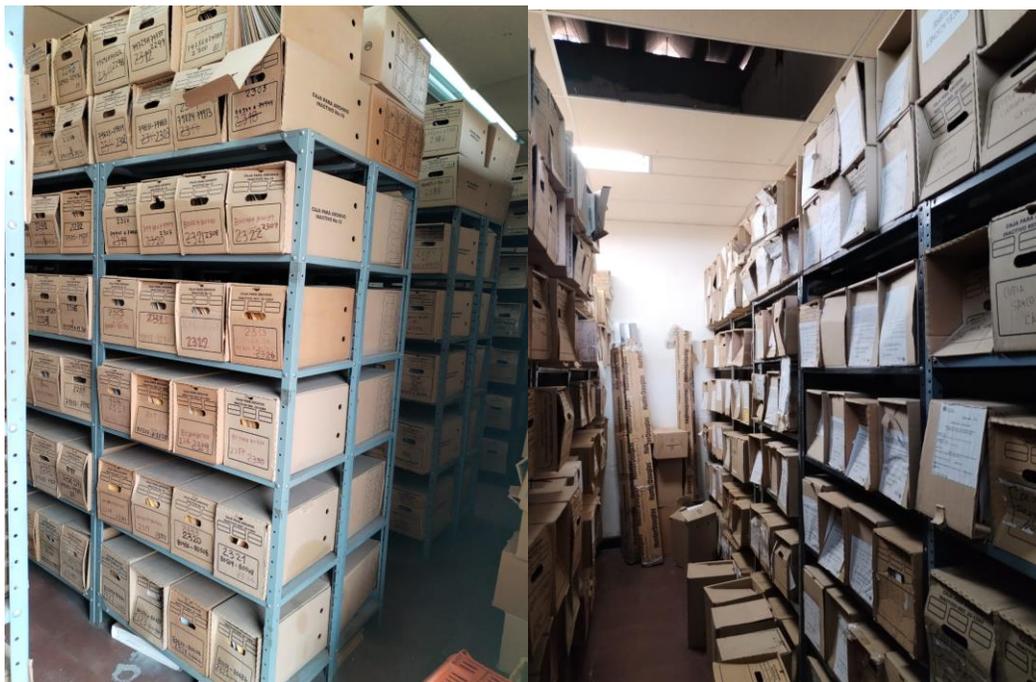
Este archivo dispone de estanterías para el almacenamiento de las unidades de conservación; sin embargo, dichas estanterías presentan signos de deterioro debido al uso prolongado. Además, se encuentra documentación almacenada directamente en el piso, lo que aumenta el riesgo de pérdida por daños causados por factores externos como la humedad o el ataque de roedores e insectos.

No se cuenta con un inventario documental, lo que dificulta la búsqueda de información, y en general, no se tienen las herramientas necesarias para llevar a cabo un adecuado proceso de conservación. Tampoco existen zonas de trabajo destinadas específicamente a actividades archivísticas, ni detectores automáticos de humo o calor en las áreas de almacenamiento. El personal encargado no dispone de los equipos de protección adecuados para realizar su labor de manera segura.

Foto. Documentación deposito 1 CALLE 41 NO 13-08.

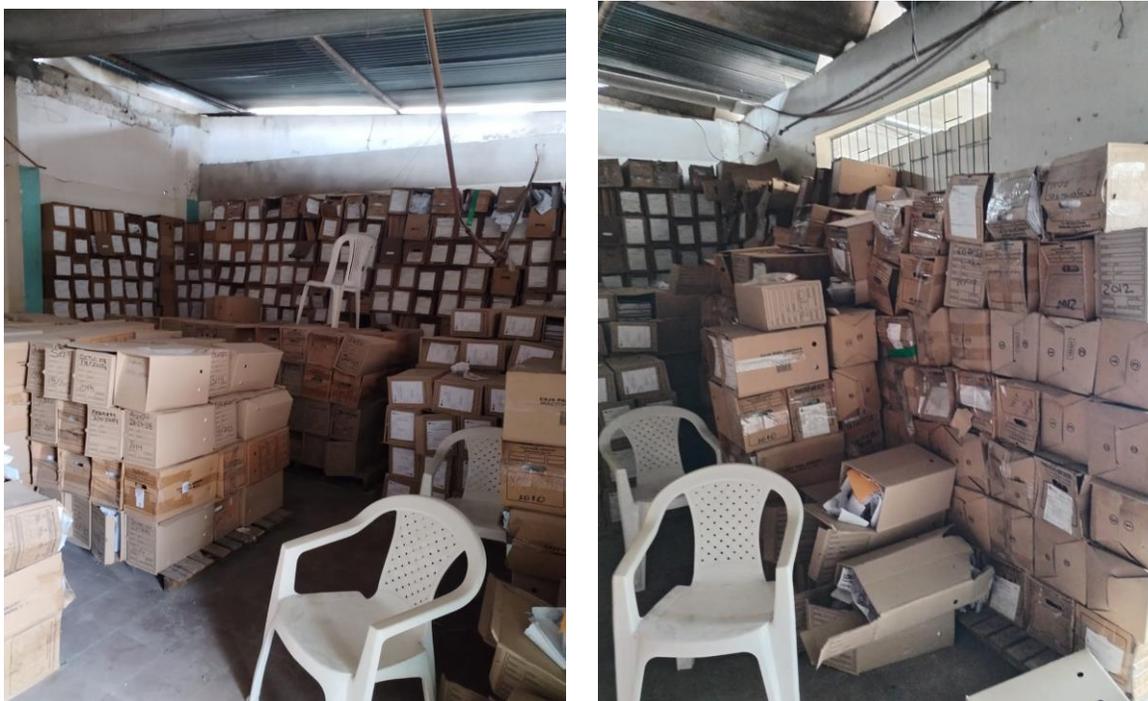
Este archivo presenta un alto nivel de contaminación, ya que se ha detectado la presencia de orines de gato y un fuerte olor a excremento. El depósito carece de estanterías, por lo que toda la documentación está apilada sobre estibas, lo que favorece una mala conservación y aumenta el riesgo de caída de las cajas. El lugar también presenta humedad, lo que ha afectado el estado de los documentos, que se encuentran deteriorados.

La puerta de madera está en mal estado, y una de las ventanas está tapada con *drywall*. Las estibas son de madera, y la puerta carece de candado, lo que facilita el acceso no autorizado. El archivo presenta un nivel de ocupación medio.

Foto. Documentación depósito 2 CALLE 41 NO 13-08.

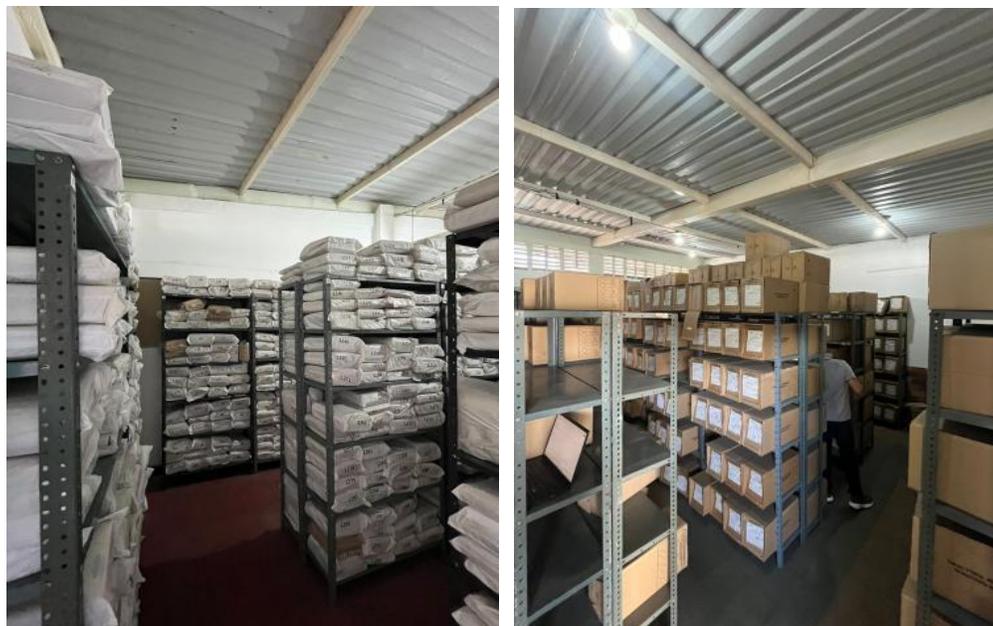
Foto. Documentación de la Secretaría de Planeación.

Es urgente tomar medidas para mejorar las condiciones de almacenamiento, incluyendo la sustitución de las unidades de conservación actuales, como las bolsas, por carpetas, fuelles y cajas X200 que garanticen una mejor protección y organización de los documentos.

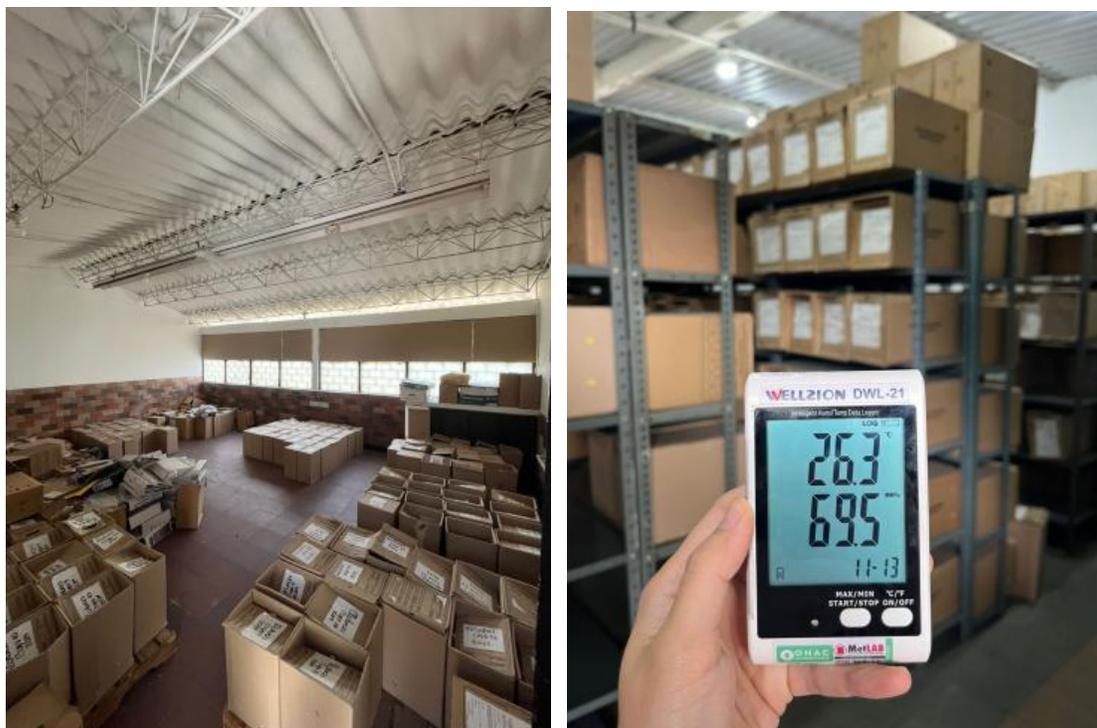
Foto. Documentación de la Secretaría de Planeación y medición de condiciones ambientales.

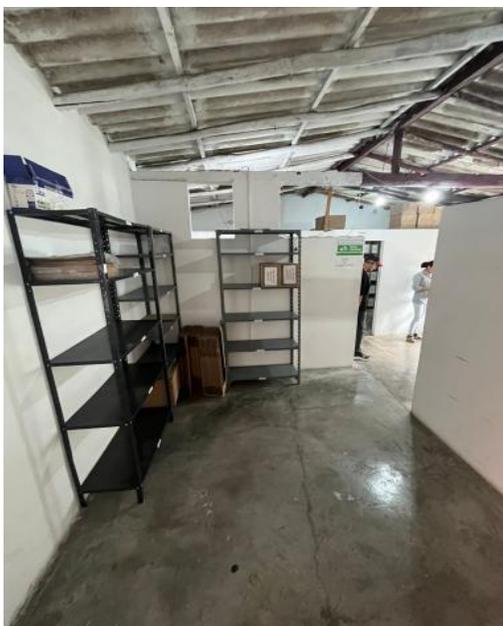
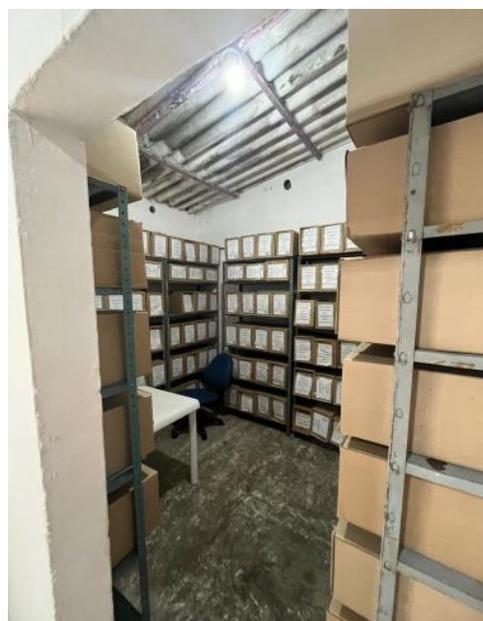
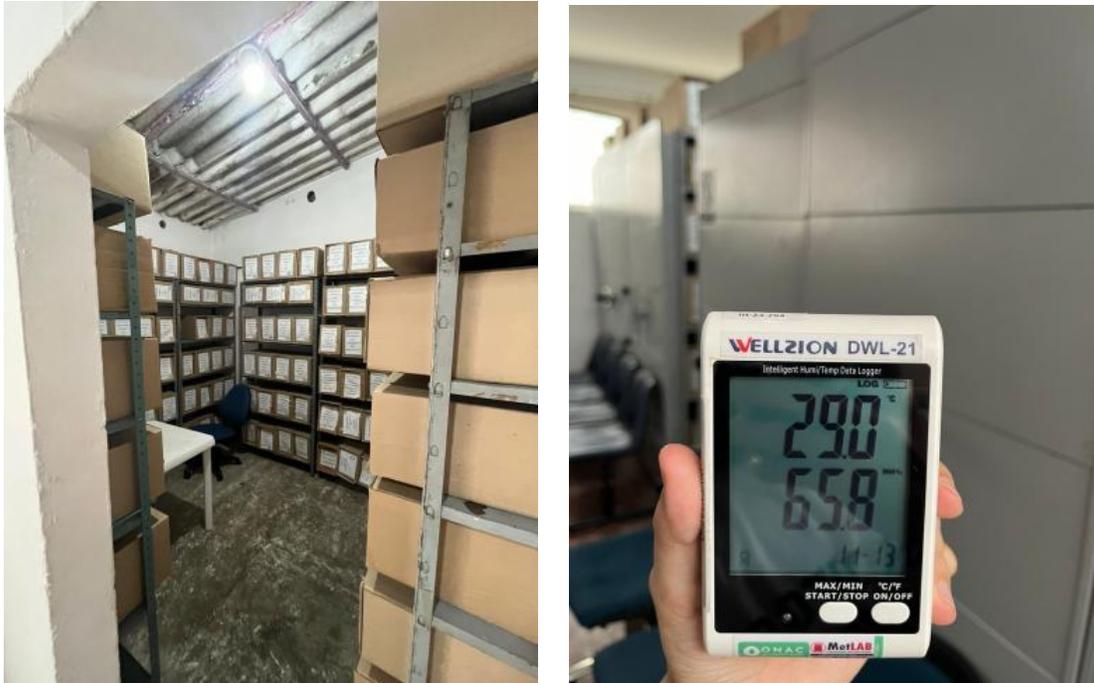
- Los depósitos externos se encuentran ubicados en la carrera 30 # 30-40 debemos mencionar que las condiciones de humedad y temperatura son muy altas lo que pone en peligro la integridad de la documentación, el salón 4 del primer piso tiene una ventana grande abierta donde se observa que cae agua de lluvia y da el sol a ciertas horas del día, también el techo, al ser de palo y asbesto representa un riesgo tanto para los archivos como para el personal que allí labora. También se observan cables, al parecer eléctricos, sueltos.

Foto. Documentación de la Secretaría de Planeación y medición de condiciones ambientales.

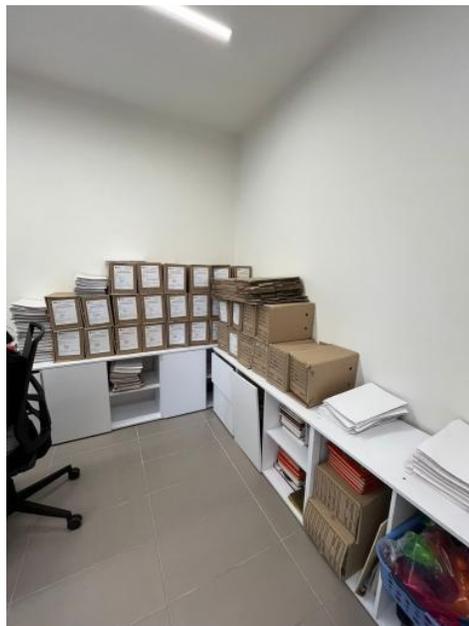
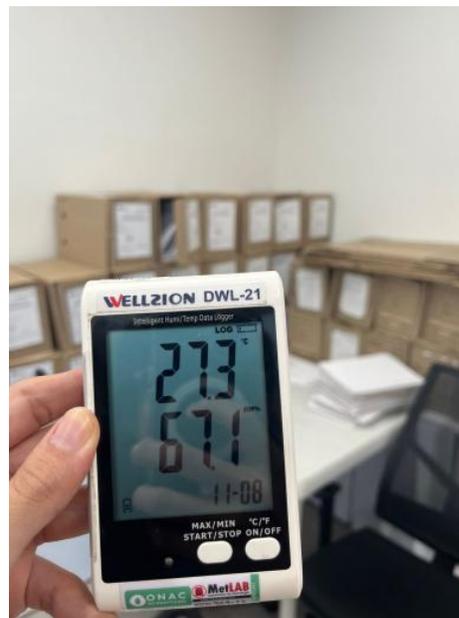
- Del depósito externo ubicado en la diagonal 14 # 55-51 – Centro Vida Años Maravillosos podemos decir que este no cumple con las condiciones de humedad y temperatura, además no cuenta con estantes, cabe resaltar que en el centro vida se agrupa el archivo de los 3 centros para adulto mayor que tiene la entidad, uno ubicado en el barrio Álvarez y otro ubicado en el norte de la ciudad.

Foto. Documentación y medición de condiciones ambientales en el Programa de Adulto Mayor.

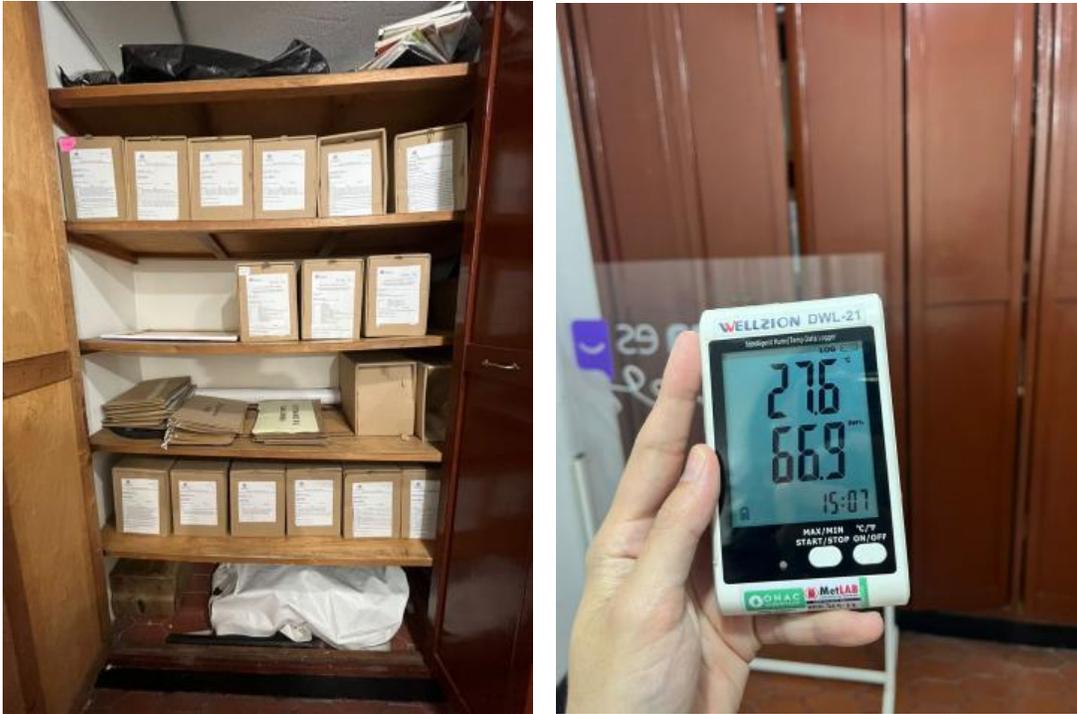
- Los depósitos externos del programa se encuentran en la calle 34 # 35-39, barrio Álvarez, la humedad y temperatura es muy alta, la estantería no es la adecuada, ya que es de madera, al archivo tener documentación sensible, como seguimientos psicológicos o jurídicos, se debería ubicar en un lugar más inasequible a personas externas.

Documentación y medición de condiciones ambientales en el depósito del Programa de Apoyo Integral a la Mujer.

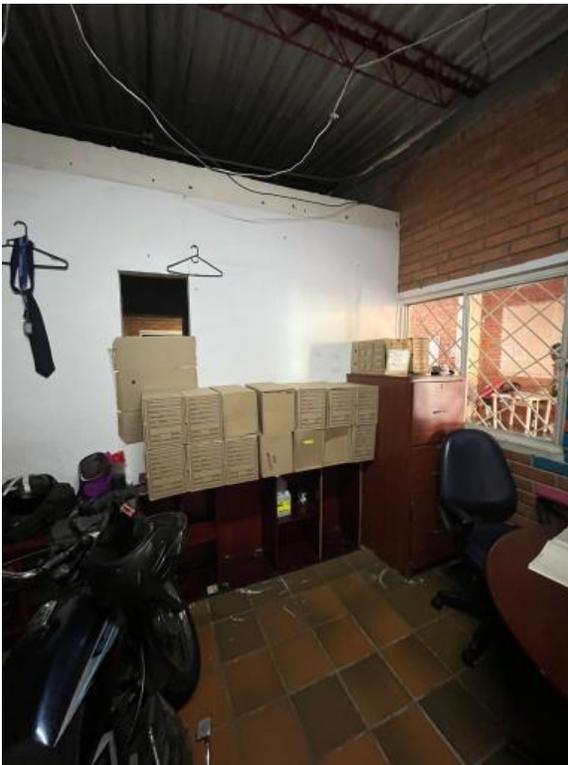
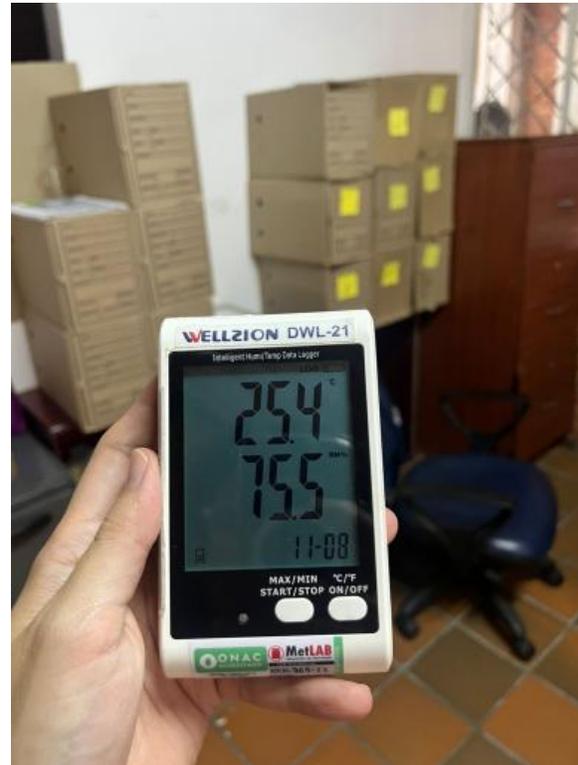
- El depósito externo de este programa se encuentra ubicado en la calle 30 # 17- 74, el lugar tiene la particularidad de que al ser el único sitio de la casa en donde no hay goteras se ubicó en el garaje que sirve de parqueadero a los funcionarios del lugar, el material particulado que expulsan los moteres de combustión al entrar y sacar las motocicletas pone en riesgo la integridad de los documentos, tampoco se cuenta con estantería para el resguardo de la documentación. También se observan cables, al parecer eléctricos, sueltos.

Foto. Documentación y medición de condiciones ambientales en el Programa de Atención a Habitantes de Calle.

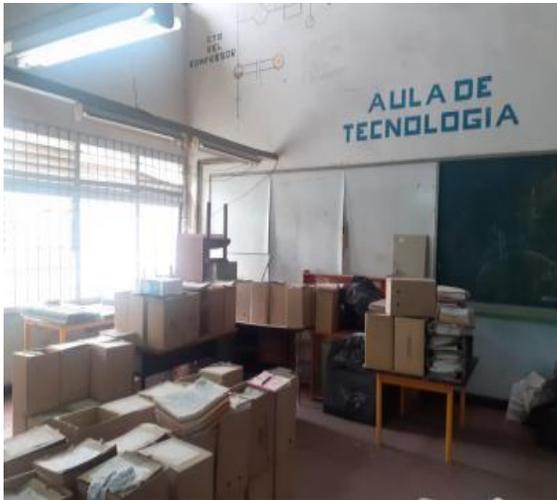
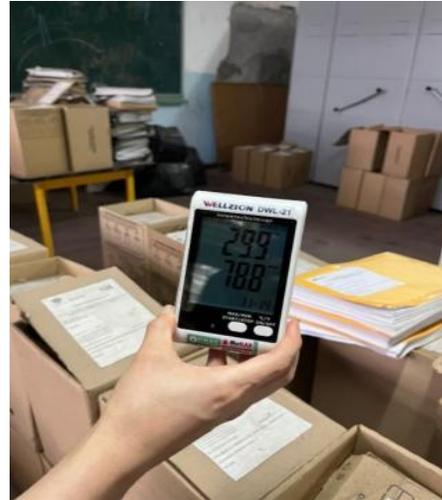
La documentación se encuentra bajo llave, en un antiguo salón de clases del Bloque Industrial, en un segundo piso que se extiende por 185 metros cuadrados, se cuenta con un estante móvil con 7 líneas para el almacenamiento de las unidades de conservación, no obstante, esta no es utilizada dejando las cajas por fuera del mismo sobre mesas y en el suelo, lo cual acarrea el riesgo de pérdida por deterioro causado por agentes externos como ataque de roedores y/o insectos, con un nivel de ocupación medio.

Foto. Documentación y medición de condiciones ambientales en depósitos de la Secretaría de Educación.

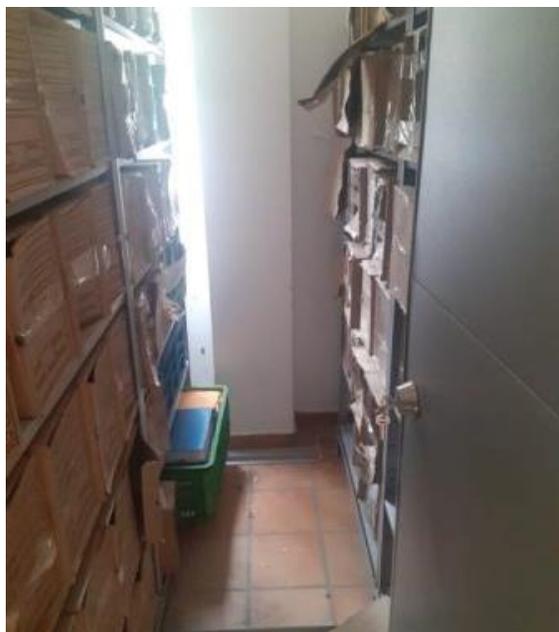
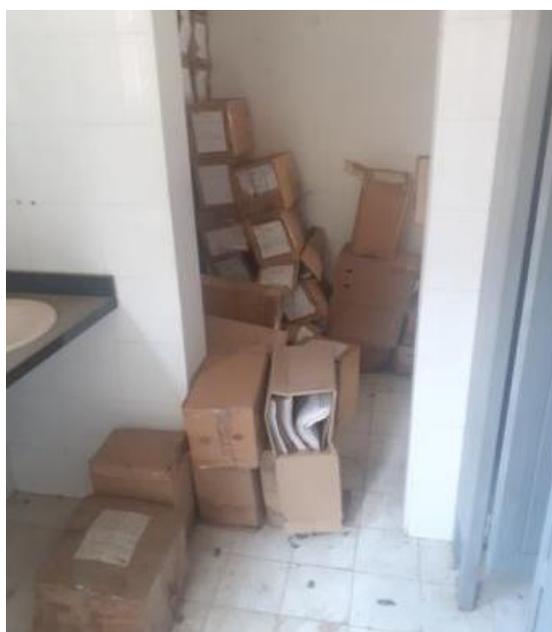
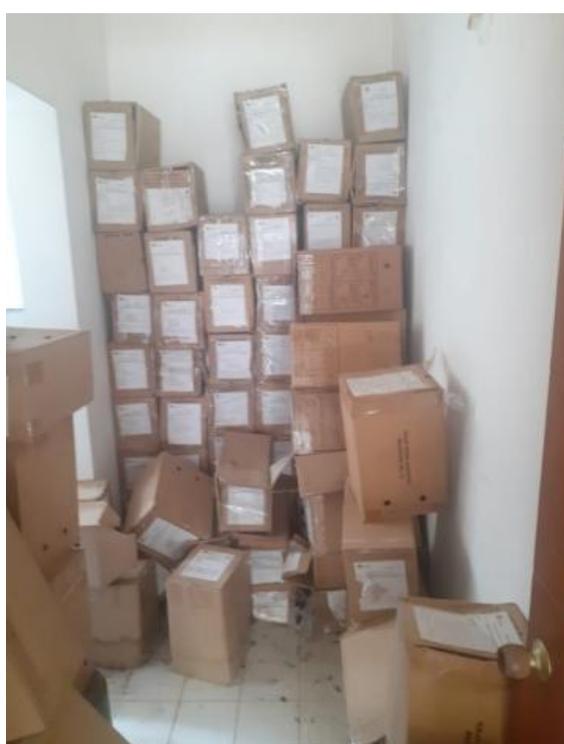
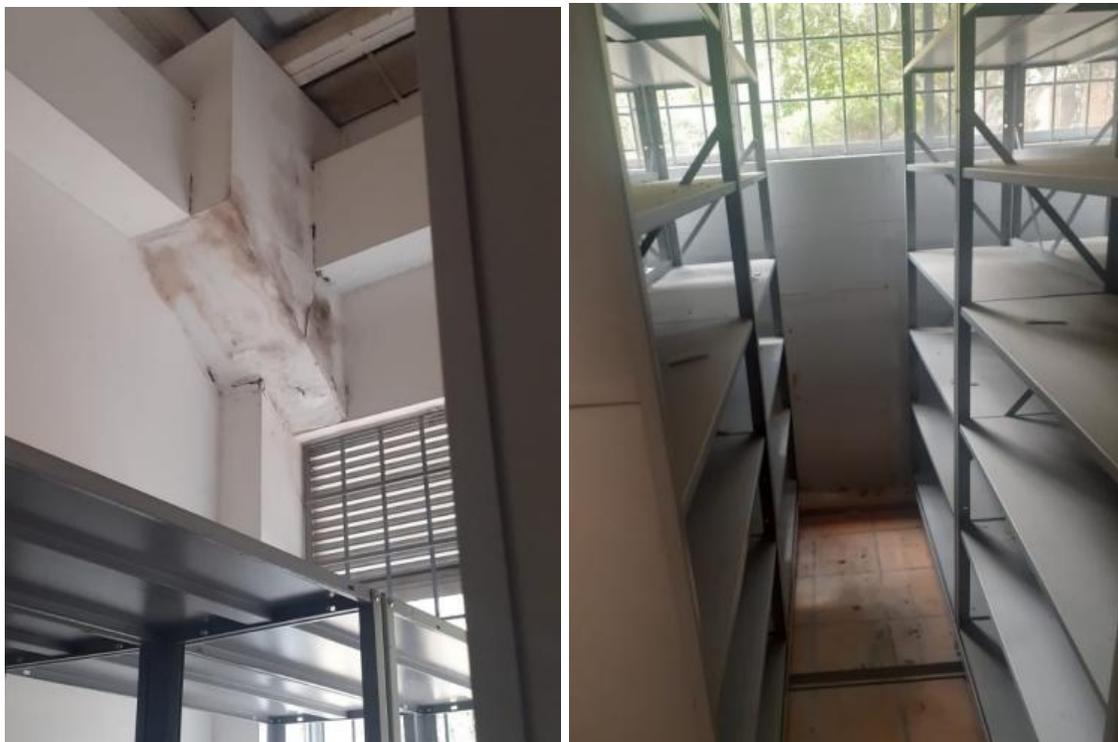
Las estanterías muestran signos de deterioro y uso de largo tiempo, por lo cual se hace necesario el cambio y/o mantenimiento en aquellas que presentan más indicios de deterioro. Con nivel de ocupación medio.

Fotos. Condiciones del depósito de la Secretaría de Educación en Bodegas de Soto II.

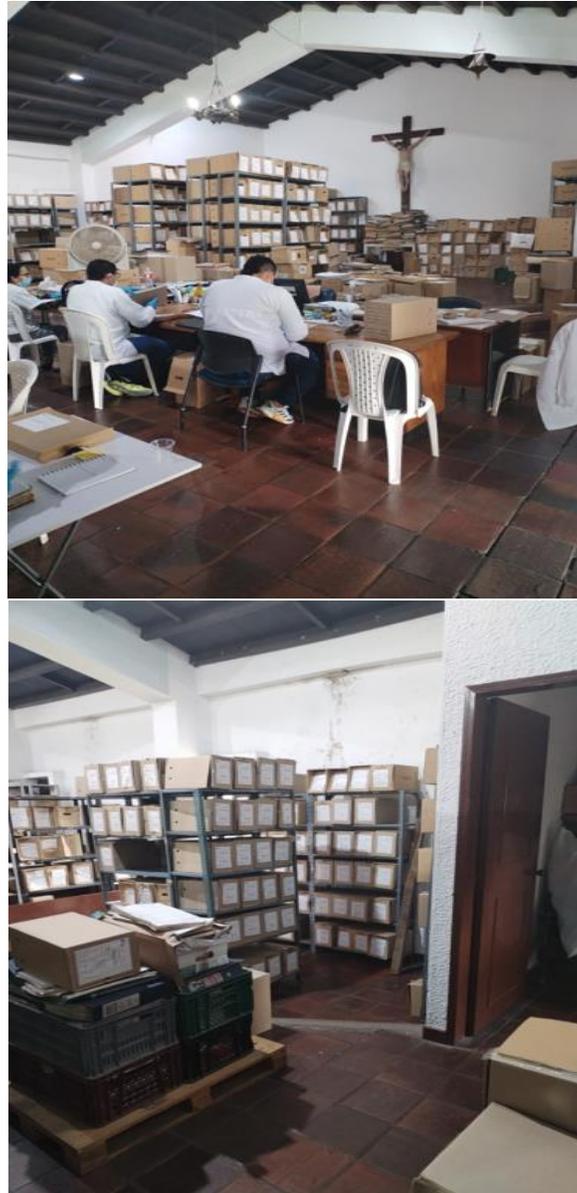
Fotografías capilla

Asimismo, existen numerosas cajas mal ubicadas sobre mesas y en el piso, lo que aumenta el riesgo de que se caigan y se dañen, provocando la pérdida de información. También se ha identificado un archivo en el horno crematorio, sin ningún tipo de control o aislamiento que asegure la correcta conservación de la documentación. Este lugar presenta riesgos significativos de humedad, lo que ha deteriorado los documentos, que presentan mal olor y

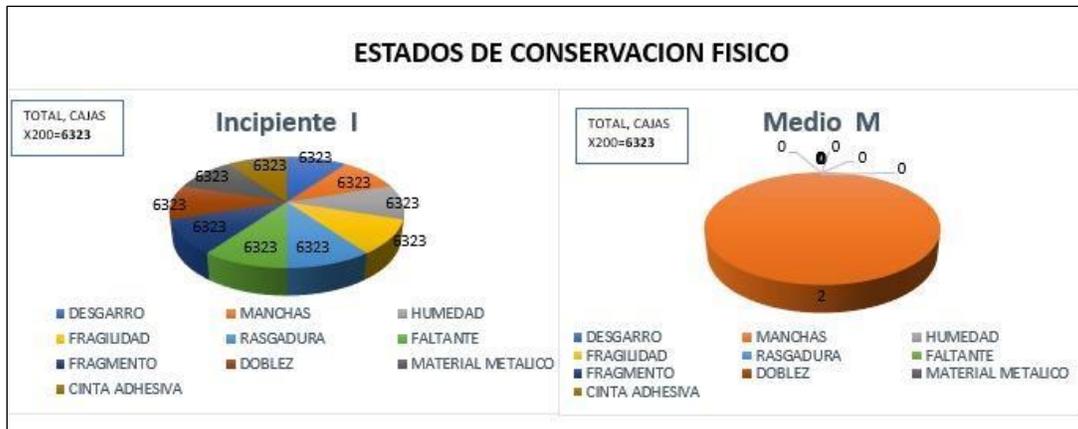
Se identificó que un total de 6.323 cajas X-200 presentan un estado incipiente de deterioro, manifestado en signos como desgarros, humedad, fragilidad, rasgaduras, piezas faltantes, fragmentaciones, dobleces, material metálico deteriorado y el uso de cinta adhesiva. Adicionalmente, se observó que dos cajas presentan un deterioro de nivel medio debido a manchas, como se ilustra en la siguiente gráfica. Este análisis resalta la necesidad urgente de tomar medidas correctivas para preservar la integridad de las cajas y los documentos que almacenan.

Gráfica 1. Afectación en la conservación física de los documentos bodega - Archivo Central.

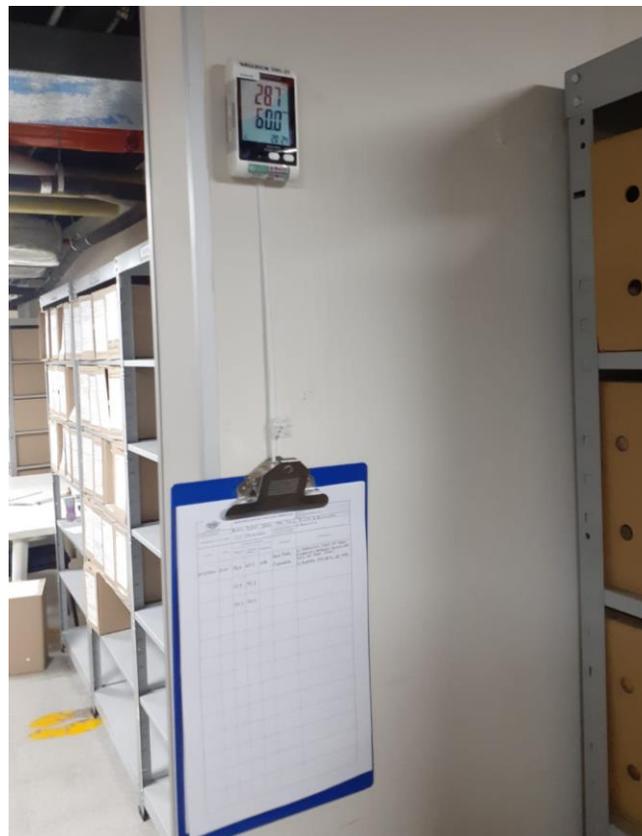
Foto 4. Termohigrómetro y registro de medición de condiciones ambientales en la bodega.

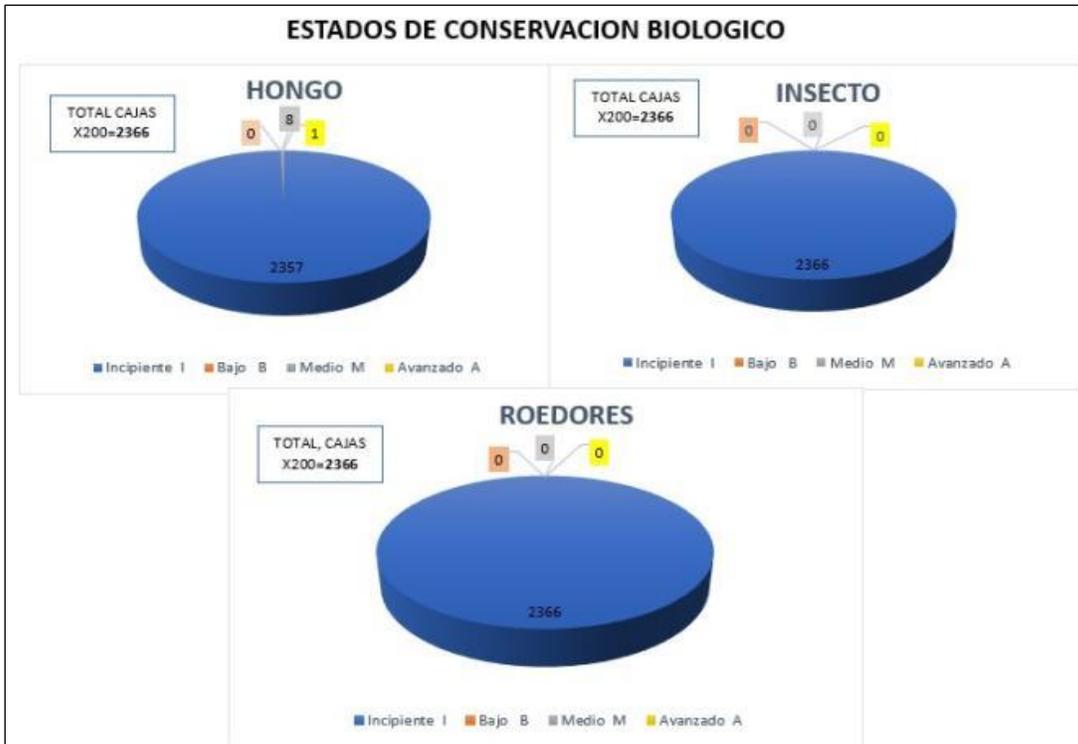
En cuanto a la presencia de insectos y/o roedores las **2.366** cajas se encuentran en buen estado como lo muestra la siguiente gráfica:

Gráfica 2. Afectación en la conservación biológica de los documentos bodega – primer piso Archivo Central.

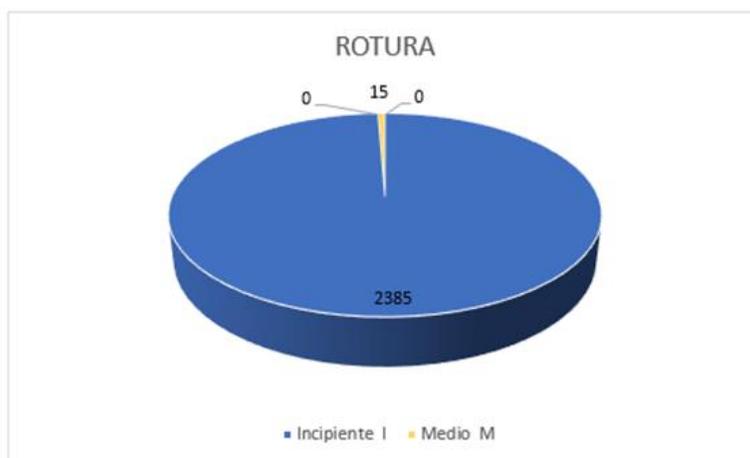
En cuanto a la conservación química se encontró que de las 2.400 cajas ref. X-200 en su estado de conservación químico (rotura y transparencia) se encuentran 15 roturas en estado medio como lo muestra la siguiente gráfica:

Gráfica 4. Afectación en la conservación química de los documentos bodega – Segundo piso Archivo Central.

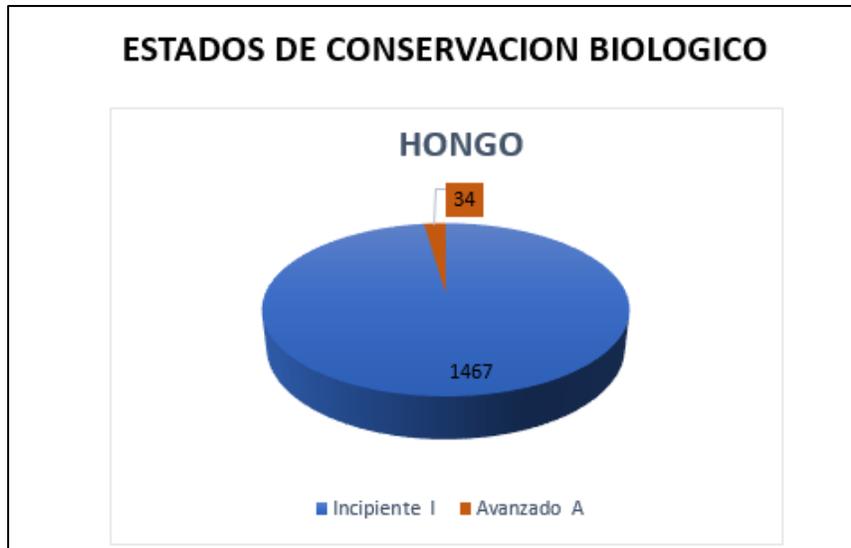
físico que se presenta en soporte papel. A la fecha del diagnóstico en la conservación biológica se presentó que de las 1.501 cajas ref. X-200 se evidencia presencia de hongos en 34 cajas representado en la siguiente gráfica:

Gráfica 6. Afectación en la conservación biológica de los documentos bodega – Tercer piso Archivo Central.

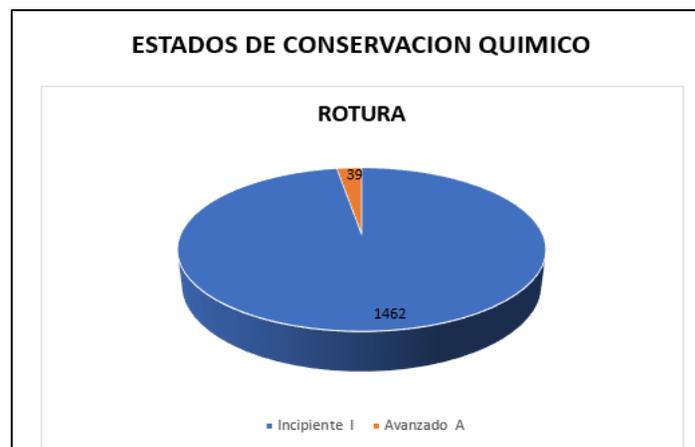
En torno a la conservación química se encontró que de las 1.501 cajas ref. X-200 en su estado de conservación químico (rotura y transparencia) se encuentran 39 con rotura en estado avanzado como lo muestra la siguiente gráfica:

Gráfica 7. Afectación en la conservación química de los documentos bodega – tercer piso Archivo Central.

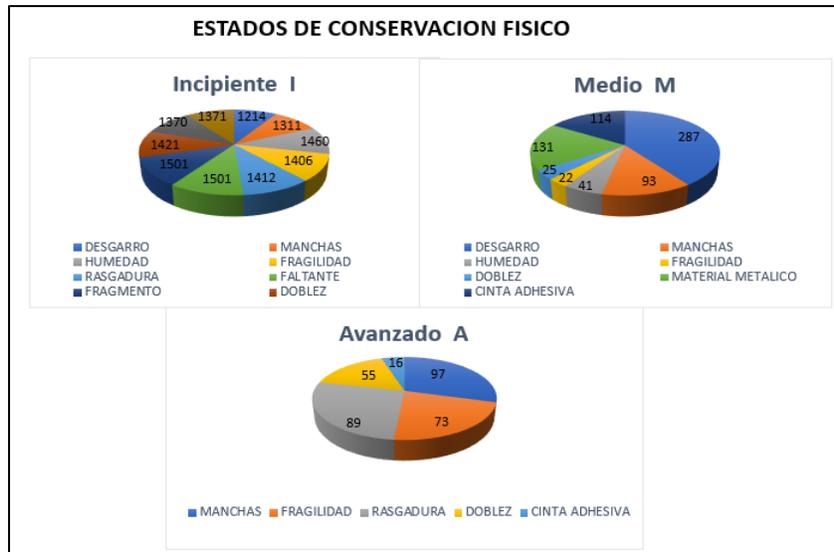
documentos afectados por: desgarro, manchas, humedad, fragilidad, rasgadura, doblez, material metálico, cinta adhesiva.

Gráfica 8. Afectación en la conservación físico de los documentos bodega – Tercer piso Archivo Central.

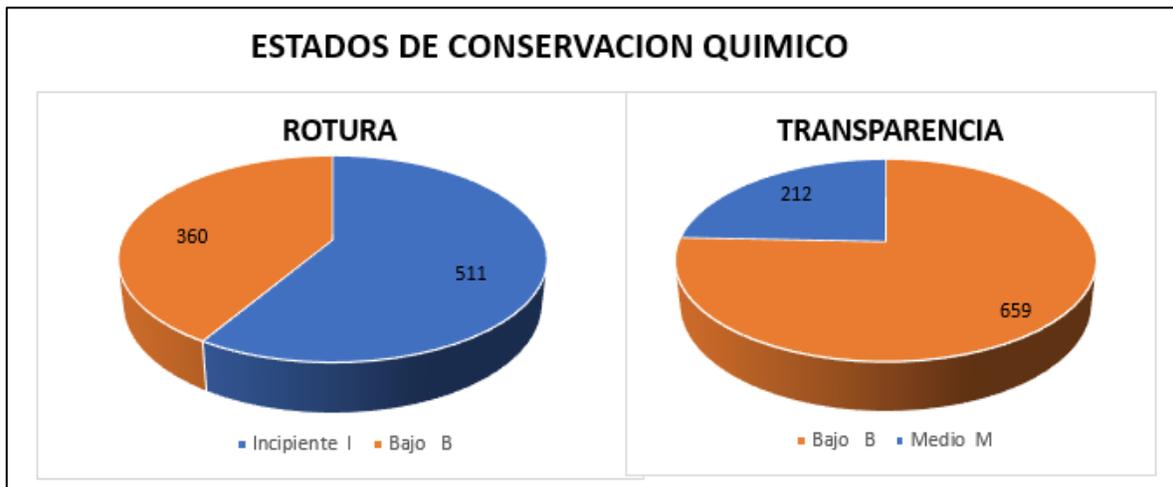
De igual manera en la conservación química se encontró que de las 871 cajas ref. X-200 en su estado de conservación químico (rotura y transparencia) se encuentran 360 con rotura en estado bajo y 659 con transparencia en estado bajo y en estado medio 212 como lo muestra la siguiente gráfica:

Gráfica 10. Afectación en la conservación químico de los documentos bodega – Cuarto piso A Archivo Central.

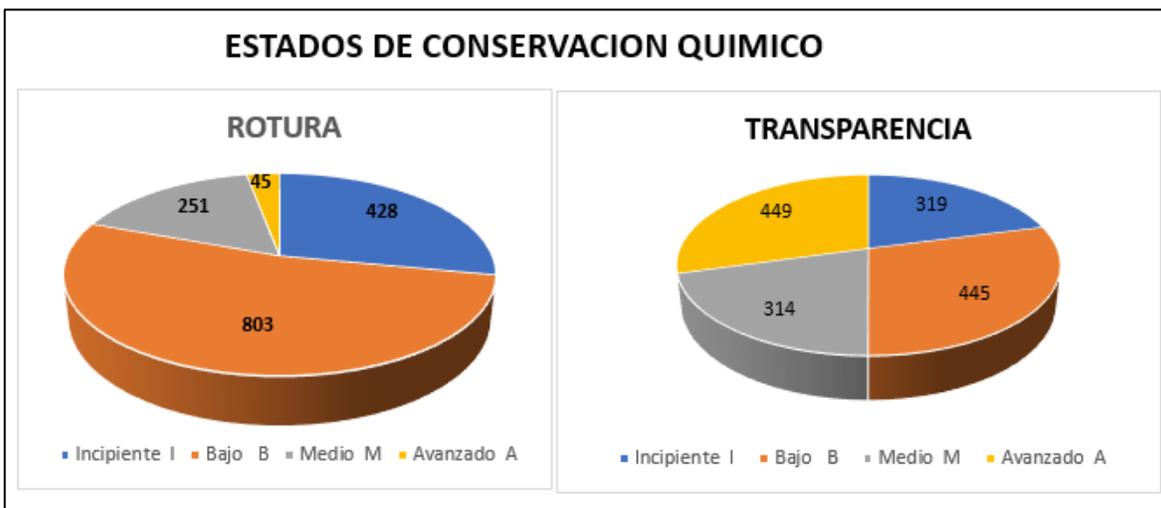
De igual manera en la conservación química se encontró que de las 1.527 cajas ref. X-200 en su estado de conservación química (rotura y transparencia) se encuentra un 70% con rotura en estado bajo, medio y avanzado, adicional a esto encontramos un 80% con transparencia en estado bajo, medio y avanzado, como lo muestra la siguiente gráfica:

Gráfica 13. Afectación en la conservación química de los documentos bodega – Cuarto piso B Archivo Central.

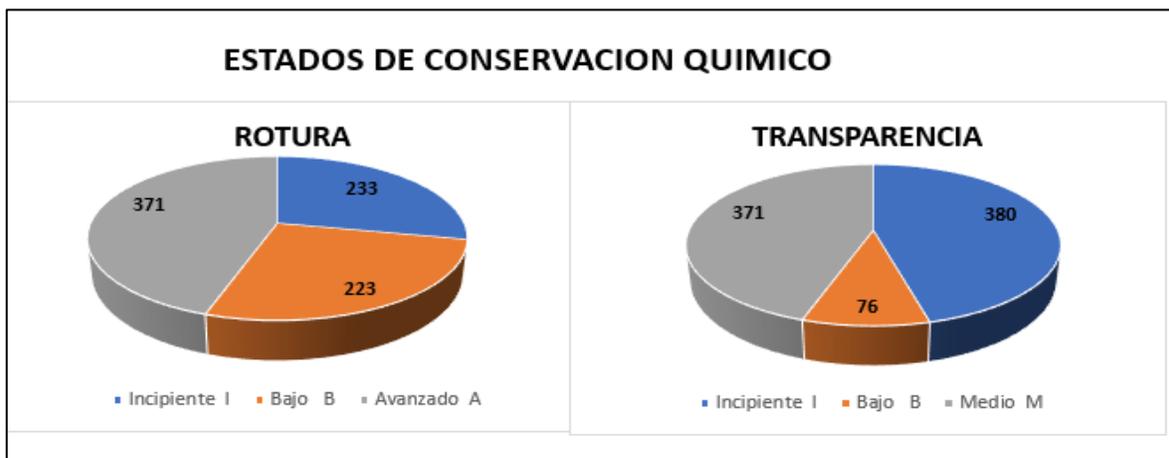
En la conservación química se encontró que de las 827 cajas ref. X-200 en su estado de conservación química (rotura y transparencia) se encuentra un 70% con rotura en estado bajo, medio y avanzado, adicional a esto encontramos un 60% con transparencia en estado bajo, medio y avanzado, como lo muestra la siguiente gráfica:

Gráfica 16. Afectación en la conservación química de los documentos bodega – Campo Hermoso La Capilla.
